ANLEDNING TILL UNDERSÖKNING

Brand i oljerenkinsrum.

UNDERSÖKNING UTFÖRD AV

Ola Käll, X Räddningstjänst.

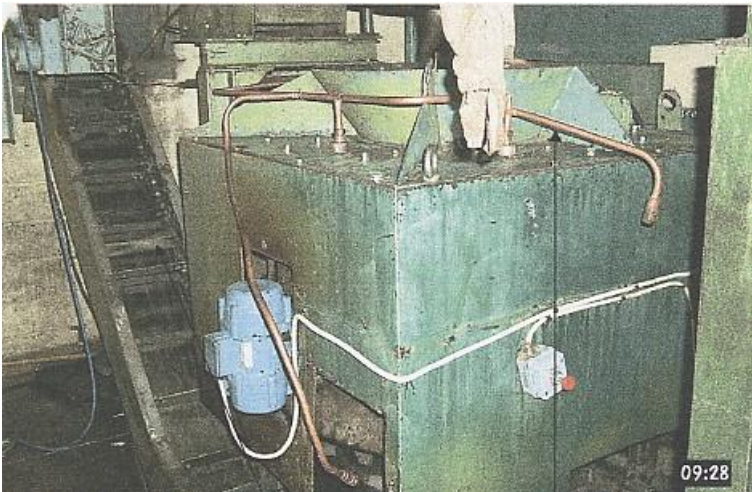
I samråd med avdelningens chef kan med stor sannolikhet konstateras att branden startat i tilluftfläkten, därefter har brinnande material hamnat ovanpå centrifugen. Branden har därefter spridit sig till slipresterna på transportören av metall. De brinnande slipresterna har då transporterats ut till containern och sedan spridit branden till den andra transportören som är gjord av gummi. Sedan har branden spridit sig tillbaka in i rummet via gummibandtransportören.

men då släcks branden av sprinklern. Eftersom branden förekommit utanför centrifugan har sprinklerns värmegivare aldrig aktiverats.

Centrifug med transportör och sprinklerledning.
