ANLEDNING TILL UNDERSÖKNING

Brandtillbud vid taxistation, söndagen den xx-xx-xx.

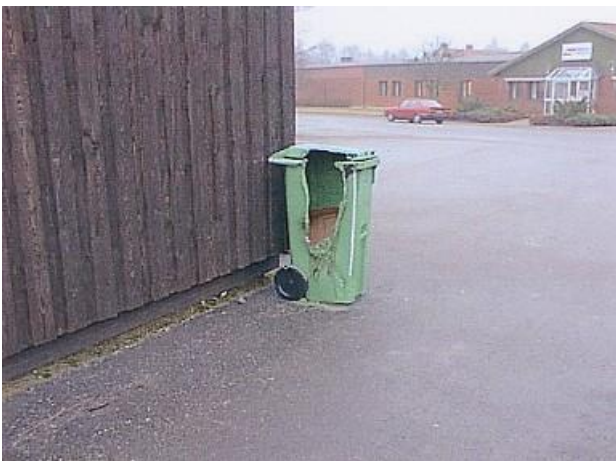
Sopkärlets placering invid fasaden gjorde att branden kunde sprida sig till byggnaden om den inte hade släckts i ett tidigt skede. Väggens konstruktion bestod av stående trälockpanel, regelstomme med isolering, ett slags wellpappsliknande isolerskikt samt gips 13 mm. I byggnaden låg en person och sov. Byggnaden saknar system för att varna för brand såsom brandvarnare eller brandlarm. Det fanns således risk för att branden medfört fara för taxiförarens liv och hälsa.

Sopkärlets placering intill väggen.

- Detta är ytterligare ett fall i raden av bränder i sopkärl intill brännbara fasader.
- Oerhört lyckliga omständigheter med tidningsbudet som råkar passera just vid rätt ögonblick kan ha förhindrat en tragisk utgång av händelsen.
- Bättre rutiner för placering av brännbara sopkärl intill brännbara fasader är önskvärt.
- Finns det sopkärl som har bättre brandtekniska egenskaper än andra?
- Vilket avstånd till byggnad skall vi rekommendera för uppställning av sopkärl på ett brandsäkert sätt?
