ANLEDNING TILL UNDERSÖKNINGEN

Brand i lysrör i källarvåning i bensinstation.

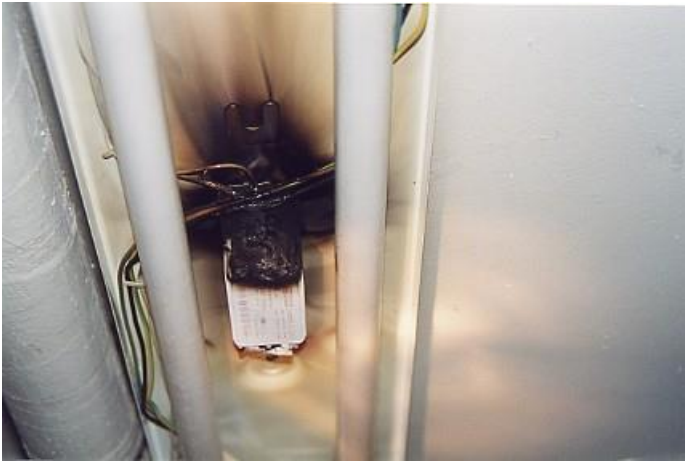
Överhettning och brand i drossel i lysrörsarmatur. Drossel märkt enligt foto.

Den brunna drosseln.

Rutiner och information till personal vid blinkande lysrör och utbyte till säkerhetsglimtändare.
