Olycksscenarios ämnesklass 1 – 8

För varje ämnesklass presenteras ett scenario med fakta och en illustration över olycksplatsen från en verklig, inträffad olycka. Efter varje illustration följer en beskrivning händelseförloppet, av arbetet på skadeplatsen, samt i övrigt vilka åtgärder som vidtogs. Viktiga erfarenheter och slutsatser avslutar varje beskrivning.

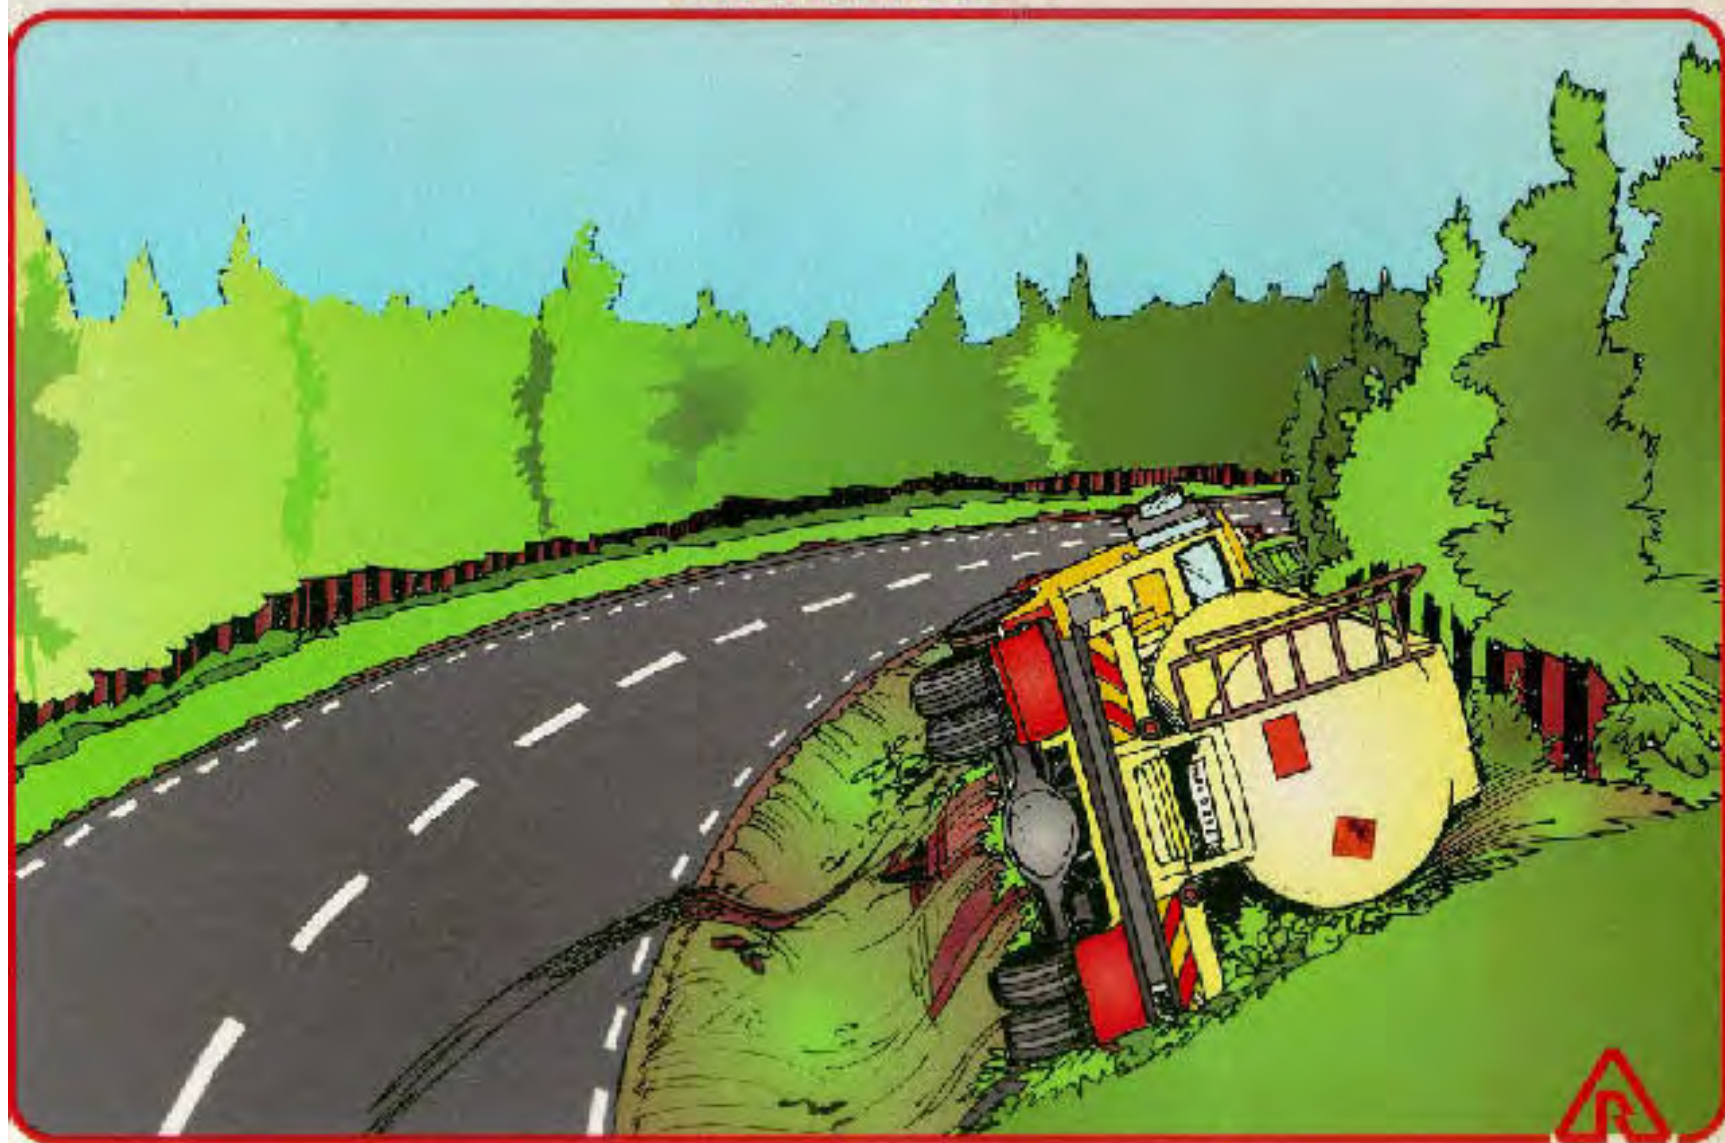
Ämnesklass 1

En tankbil lastad med flytande sprängmedel var på väg mellan Kiruna och Gällivare då högra framdäcket exploderade. Föraren försökte att hålla emot, men tappade styrförmågan och lastbilen åkte ned i diket och välte. Lasten innehöll 11 ton av det flytande sprängmedlet Kimulux R. Kimulux R är en icke känsliggjord emulsion av ammoniumnitrat, klassificerad som explosiv vara i klass 1.1D och LIN nr 0241 Blandsprängämne typ D, ett relativt okänsligt sprängämne som skulle användas vid gruvsprängning.

Tankbilen som låg på sidan visade sig ha en intakt tank, (den hade precis bommat några stora stenar) men lite av sprängämnet hade läckt ut via en manlucka, en geleartad vitgrå vätska.

På sprängämnesinspektionen var man osäker, men sa att ämnet var relativt ofarligt och kunde eventuellt tända om det utsattes för kraftig gnistbildning, exempelvis om tanken vid avåkningen hade glidit mot ett hårt underlag.

Risken för explosion bedömdes som liten men för att förhindra att eventuella gnistor under bärgningsarbetet skulle komma i kontakt med lasten så lades skum ut på bilen och den omgivande marken.

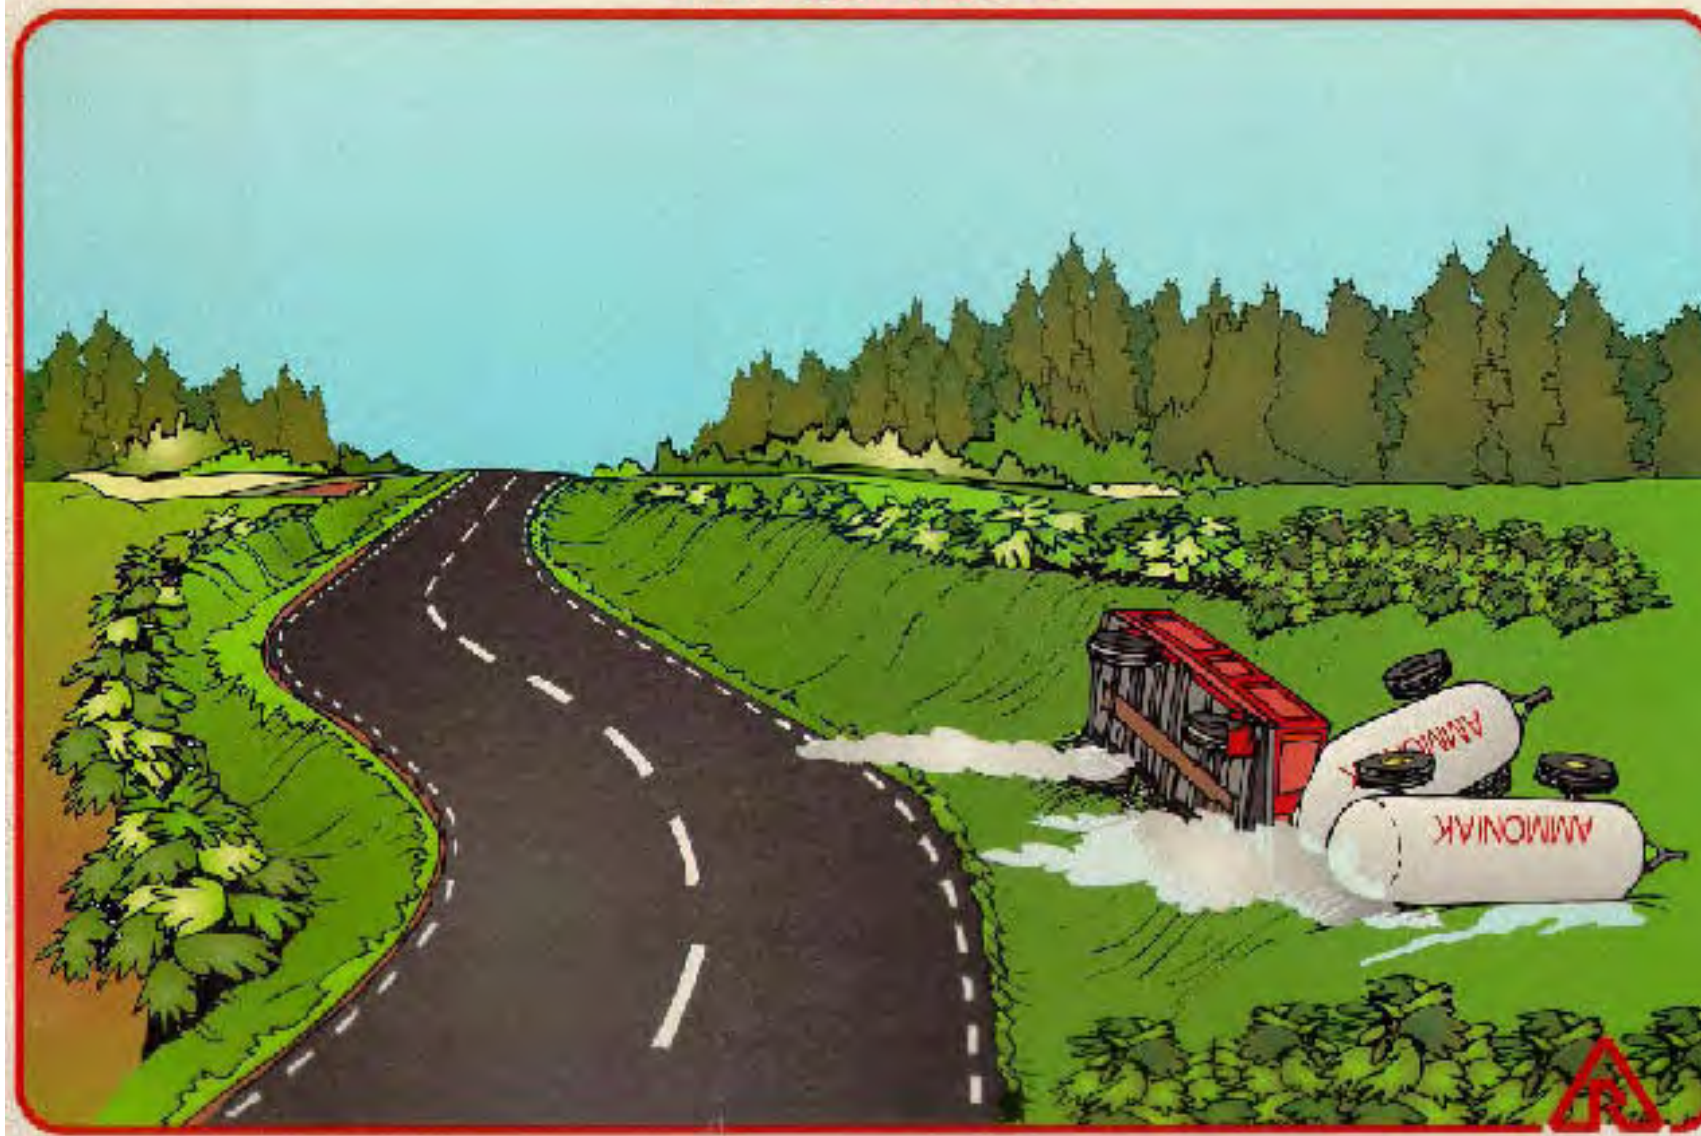
Ämnesklass 2

Tidigt på morgonen den 31/6 avgick en ammoniaktransport på landsväg från Åhus med destination Falkenberg. Fordonståget bestod av ett dragfordon med släp med vardera två tankar fyllda med kondenserad ammoniak. Några kilometer innan transporten skulle anlända till Örkeljunga ca klockan 0645 på väg 24 kom ett rådjur upp på vägen och lastbilschauffören gjorde en kraftig gir. Släpets högra hjulpar kom ut i vägrenen; släpet fick ett kast och slets loss från dragfordonet. Två plåtcontainrar innehållande vardera en tank med ammoniak kastades loss från släpet och hamnade på sidan i dikesrenen. I samband med kastet slets en säkerhetsventil och en manometer loss på en av tankarna som satt infästa på ett rör med vardera en diameter på 1.5 " och 5 mm. Den andra tankens ventil öppnades ett kvarts varv i samband med olyckan.

Two tankar blev drabbade vid skadetillfället med en volym på vardera 7,8 och 5,7 m³. Den största tanken fick de allvarligaste skadorna då säkerhetsventilen och en manometer som monterats uppe på tankens manlucka slets av. Tankarna hamnade liggande på sidan i vägrenen, varvid en vätskejet av ammoniak strömmade ut från tanken. I ett vätskefasutsläpp sker förångningen utanför tanken och stora mängder gas bildas. Försök gjorda vid Försvarets Forskningsanstalt i Umeå (FOA) visar att, utsläpp av kondenserad gas i vätskefas i de flesta fall ej leder till någon direkt markbeläggning p.g.a. att den adiabatiska förångningen sker.

Vid olyckstillfället slets säkerhetsventilen och en manometer loss från manluckan på den ena tanken. Hålen som uppstod i infästningen var helt cirkulära utan skarpa kanter. Räddningsstyrkan kunde med stor framgång tätat läckaget med konventionella tråkilarna som slogs ner i läckagehålen. Som extra säkring spändes kilarna fast med spännband och läckaget upphörde helt. På den andra tanken behövdes enbart ett enkelt handgrepp utföras, nämligen att stänga den öppnade ventilen.

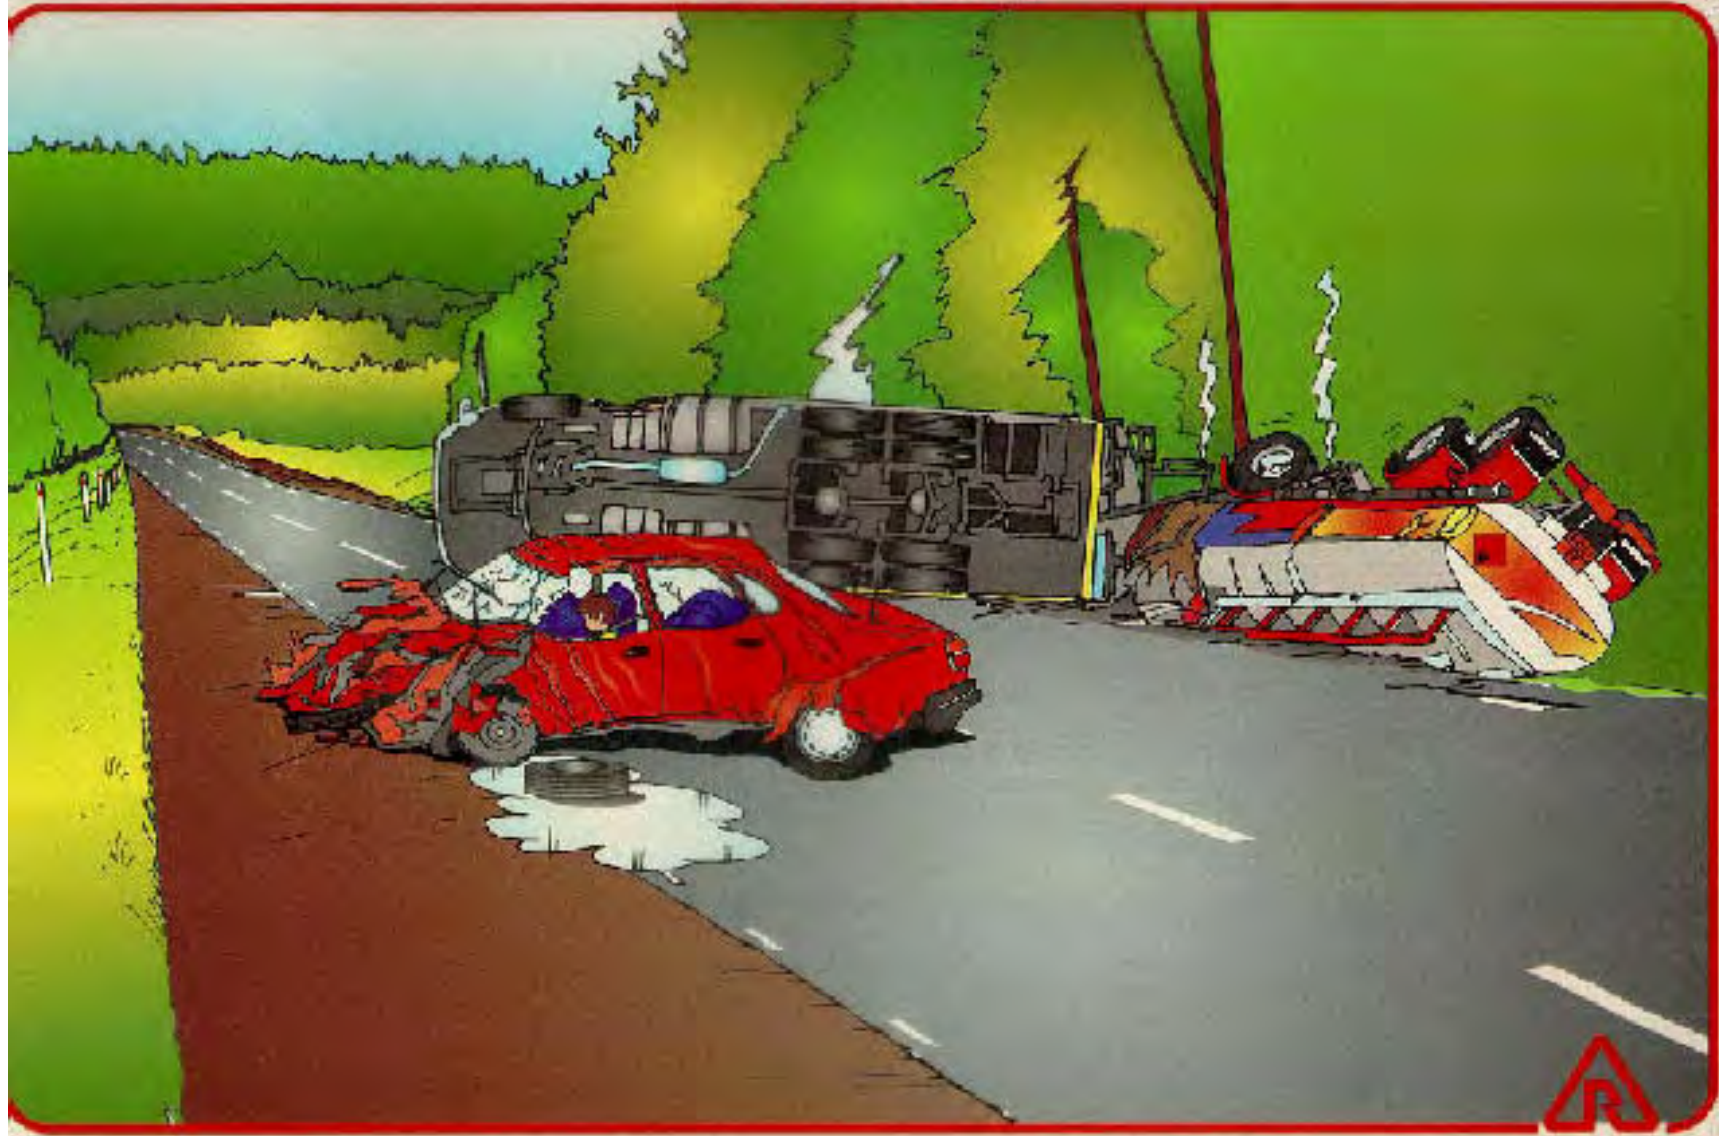
Ämnesklass 3

En tankbil med släp lastad med tillsammans 47 000 liter 95 och 98 oktanic blyfri bensin körde E 14 i riktning från Sundsvall mot Östersund. På en cirka 1,5 km lång raksträcka med fri sikt hela vägen möter tankbilskeipaget en personbil. Cirka 30 meter före mötet kommer personbilen av okänd anledning mot tankbilen som försöker styra undan men inte hinner. Personbilen träffar tankfordonet rakt framifrån i en våldsam kollision. Lastbilens vänstra hjul klättrar upp på personbilens vänstra sida. Lastbilen med släp välts över ända. Dragfordonet blir liggande på sidan tvärs över E 14, släpet hamnar upp och ner i diket. Tankbilens släp missar en kraftledningsstolpe 20 kW med mindre marginal än en meter. Personbilens vänstra sida totaldemoleras och bilföraren som var ensam i bilen avlider omedelbart. Den ADR-utbildade lastbilschauffören som är skadad, men vid medvetande, bryter all ström inne i förarhytten, tar sig ur hytten och släpar sig cirka 100 meter bort från olycksplatsen.

Av krafterna vid kollisionen får både tankbilen och släpet sådana skador att bensinen läcker ut från 10 ställen; bilens 4 domluckor, släpets 5 domluckor samt en spricka i släpet. Trafiken var vid olyckstillfället tät på E 14 och långa köer uppstår. "Åskådare" samlas direkt runt olycksplatsen. Tankbilschauffören skriker åt folket att lämna riskområdet men hörsammas inte. **Bild**

Det kan konstateras att bensinen rinner och droppar ur läckagepunkterna. Vid två av domluckorna är läckaget kraftigare med små "vattenfall" av bensin som får till följd att hela sidan av dragbilen sköljs över av bensin. Under släpet i diket börjar bensinen bilda en större pöl som hela tiden underhålls av bensinflödet. Mätning med explosimeter visar ändå inte explosivt område förrän man är någon decimeter från de öppna bensinytor som bildats då bensin flödet tränger undan skummet.

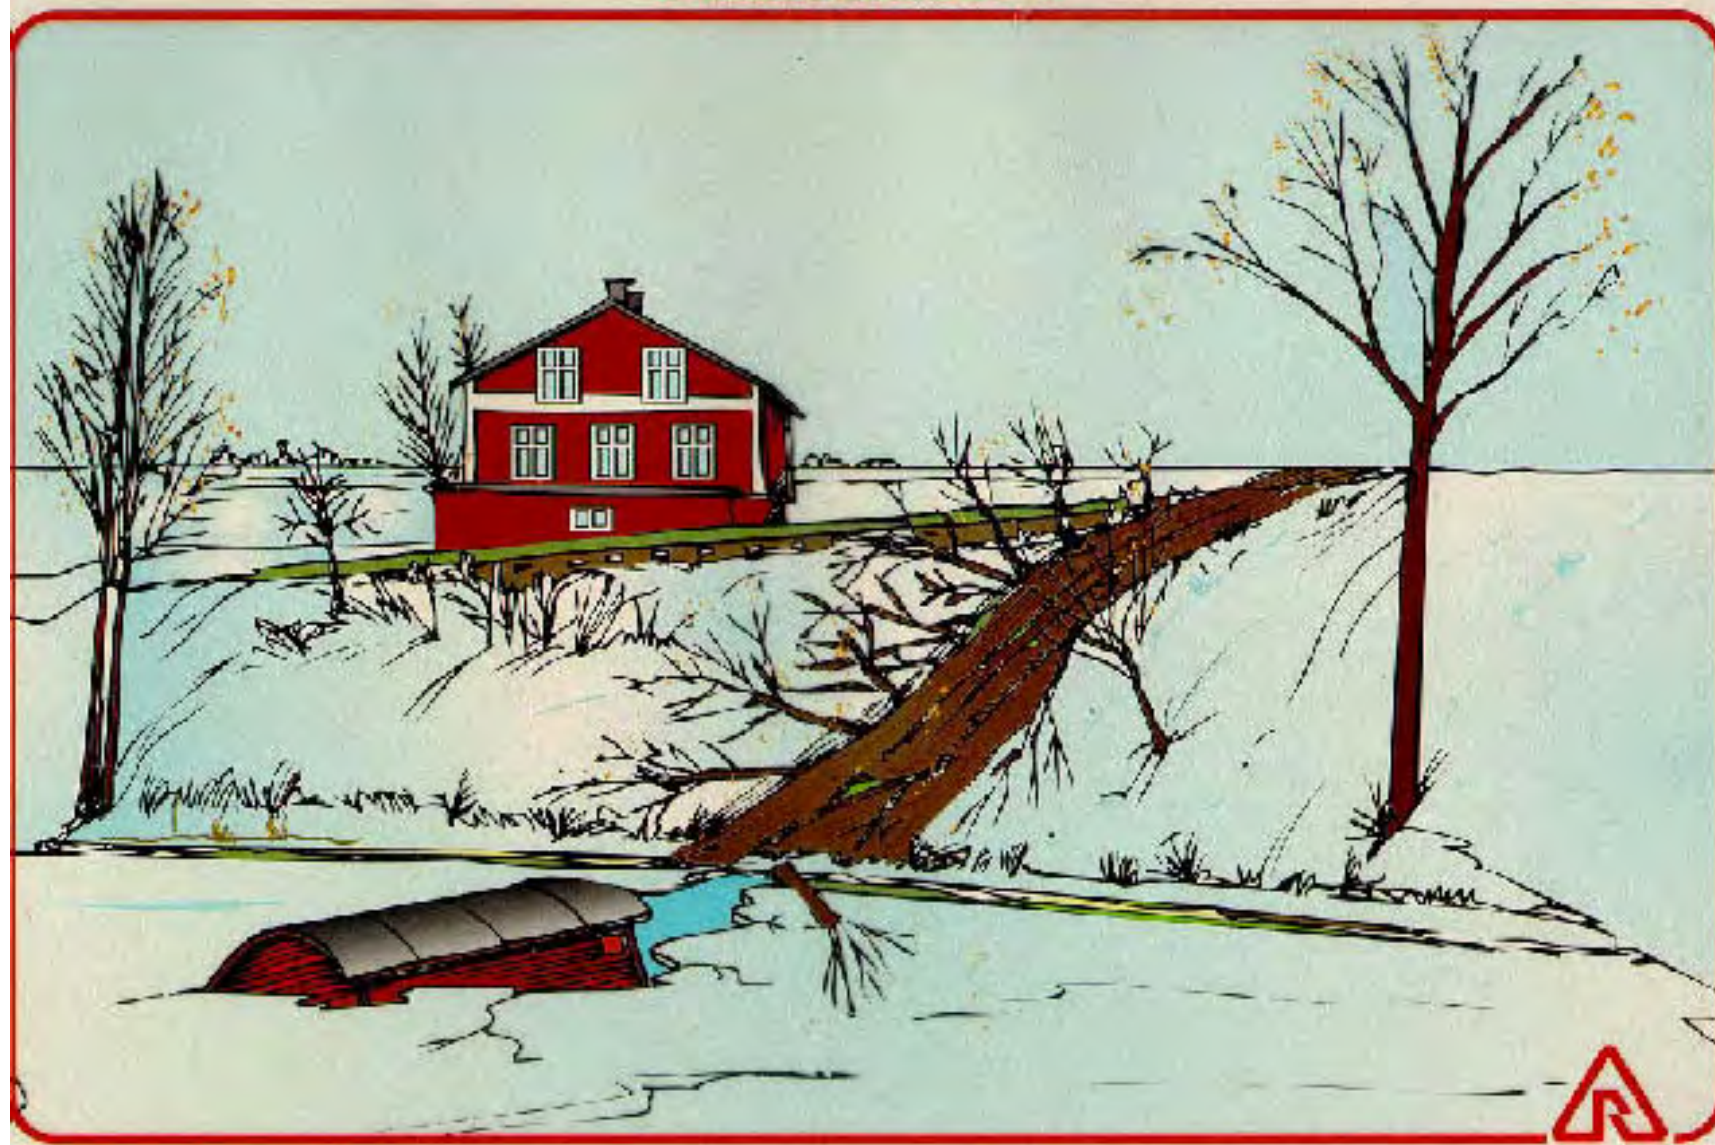
Ämnesklass 4

Våren 1988 gick en täckt järnvägsvagn av spåret och ned i Klarälven. Älven var isbelagd.

Vagnen visade sig innehålla 20 ton av något som kallades kiselkalcium. Inga uppgifter fanns i SBF-pärmarna eller RIB. Mottagaren av lasten påstod att den inte var särskilt farlig men den innehöll en del gifter. Det skulle dröja innan man fann fakta. SRV hjälpte till men kunde bara få fram uppgifter från företaget. Så småningom kom det fram mer uppgifter från företaget och då från den person som ansvarade för produktbladen. **Bild**

För att avlägsna containrarna var man tvungen att öppna taket. För håltagningen användes en motorkap. Under arbetet tände gnistorna från motorkapen den brännbara gas som hade samlats inne i vagnen med en explosion som följde. Den polisman som följde arbetet på taket föll ned i vattnet och visade sig senare ha fått lindriga brännskador av explosionen. Ytterligare ett par explosioner skedde under arbetet.

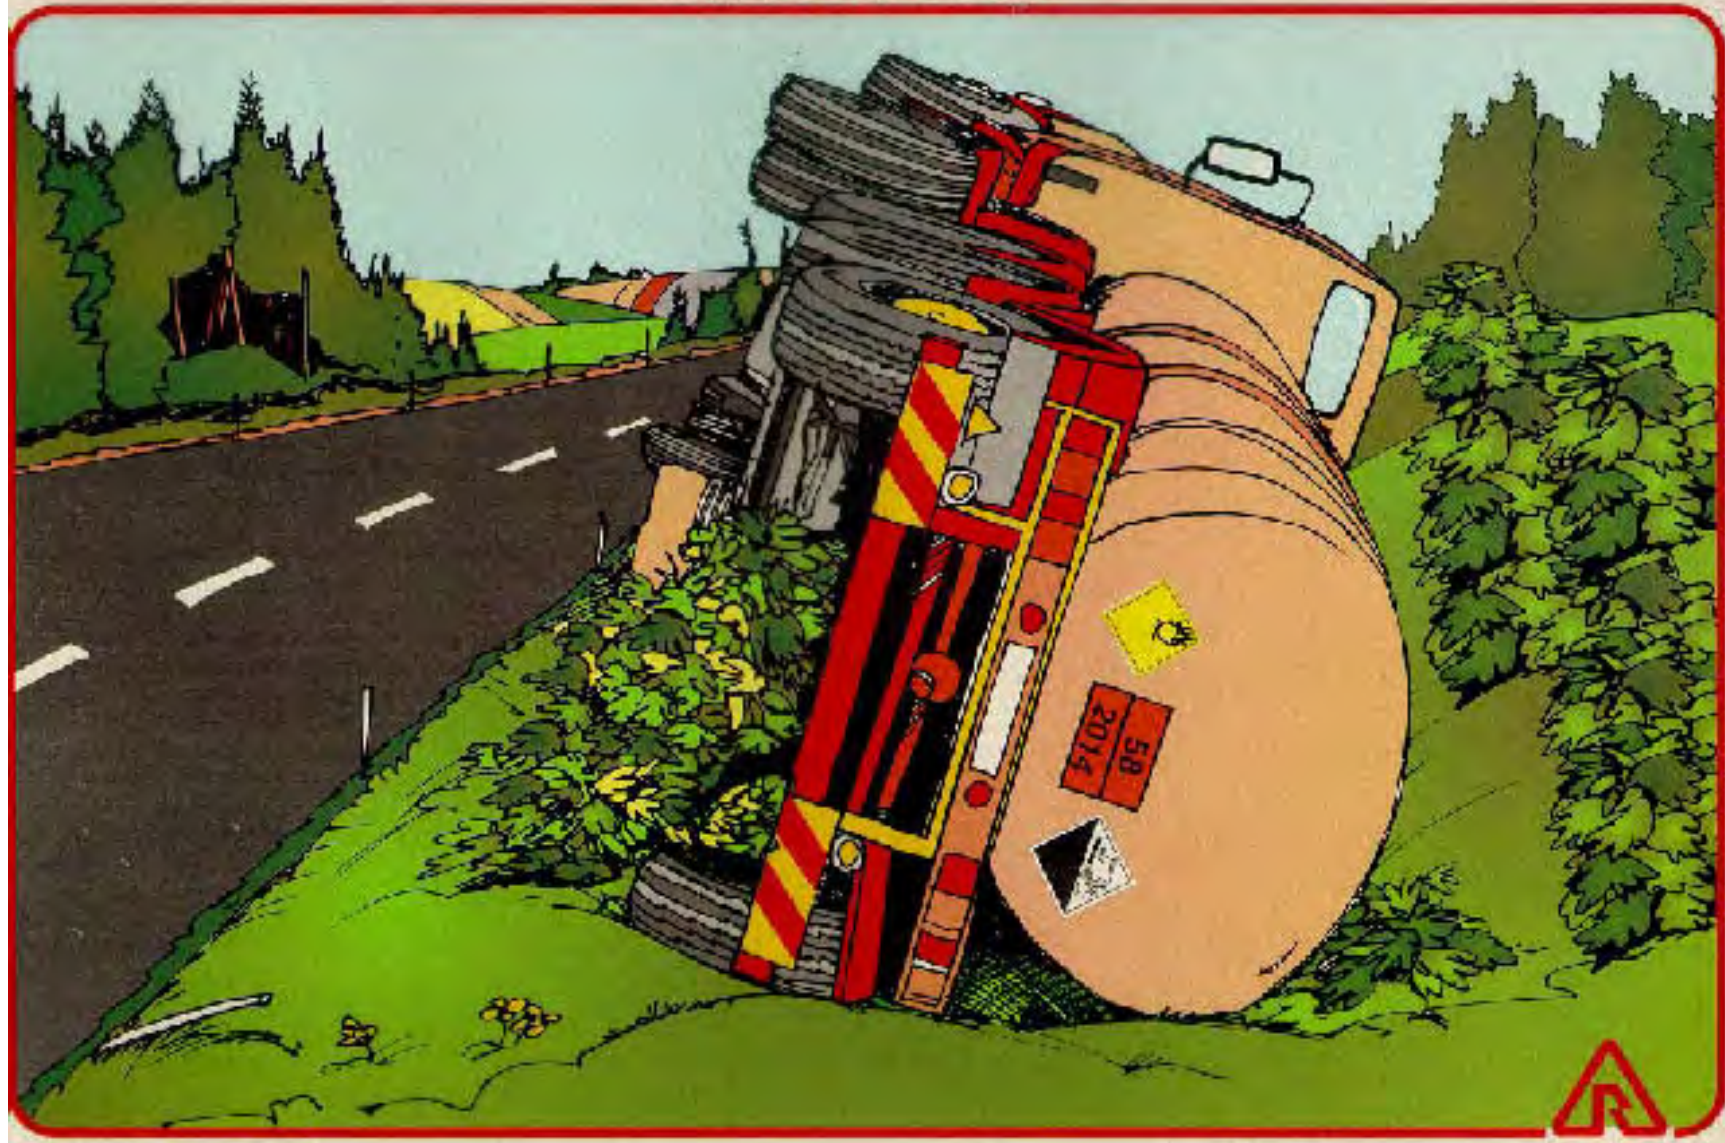
Ämnesklass 5

En tankbil lastad med 42 ton väteperoxid välter på E4 en kilometer norr om Älandsbro i Härnösands kommun. Olyckan sker på en höjd med en sjö som tillika var vattentäkt ca 400 meter längre ned.

Vid en mer ingående besiktning av tanken konstateras att endast få dropp från kranar förekom men tankens undersida var intryckt.

Tanken lyftes så att besiktning av tankens undersida kunde ske. Tanken visade sig vara intakt och inget läckage förekom.

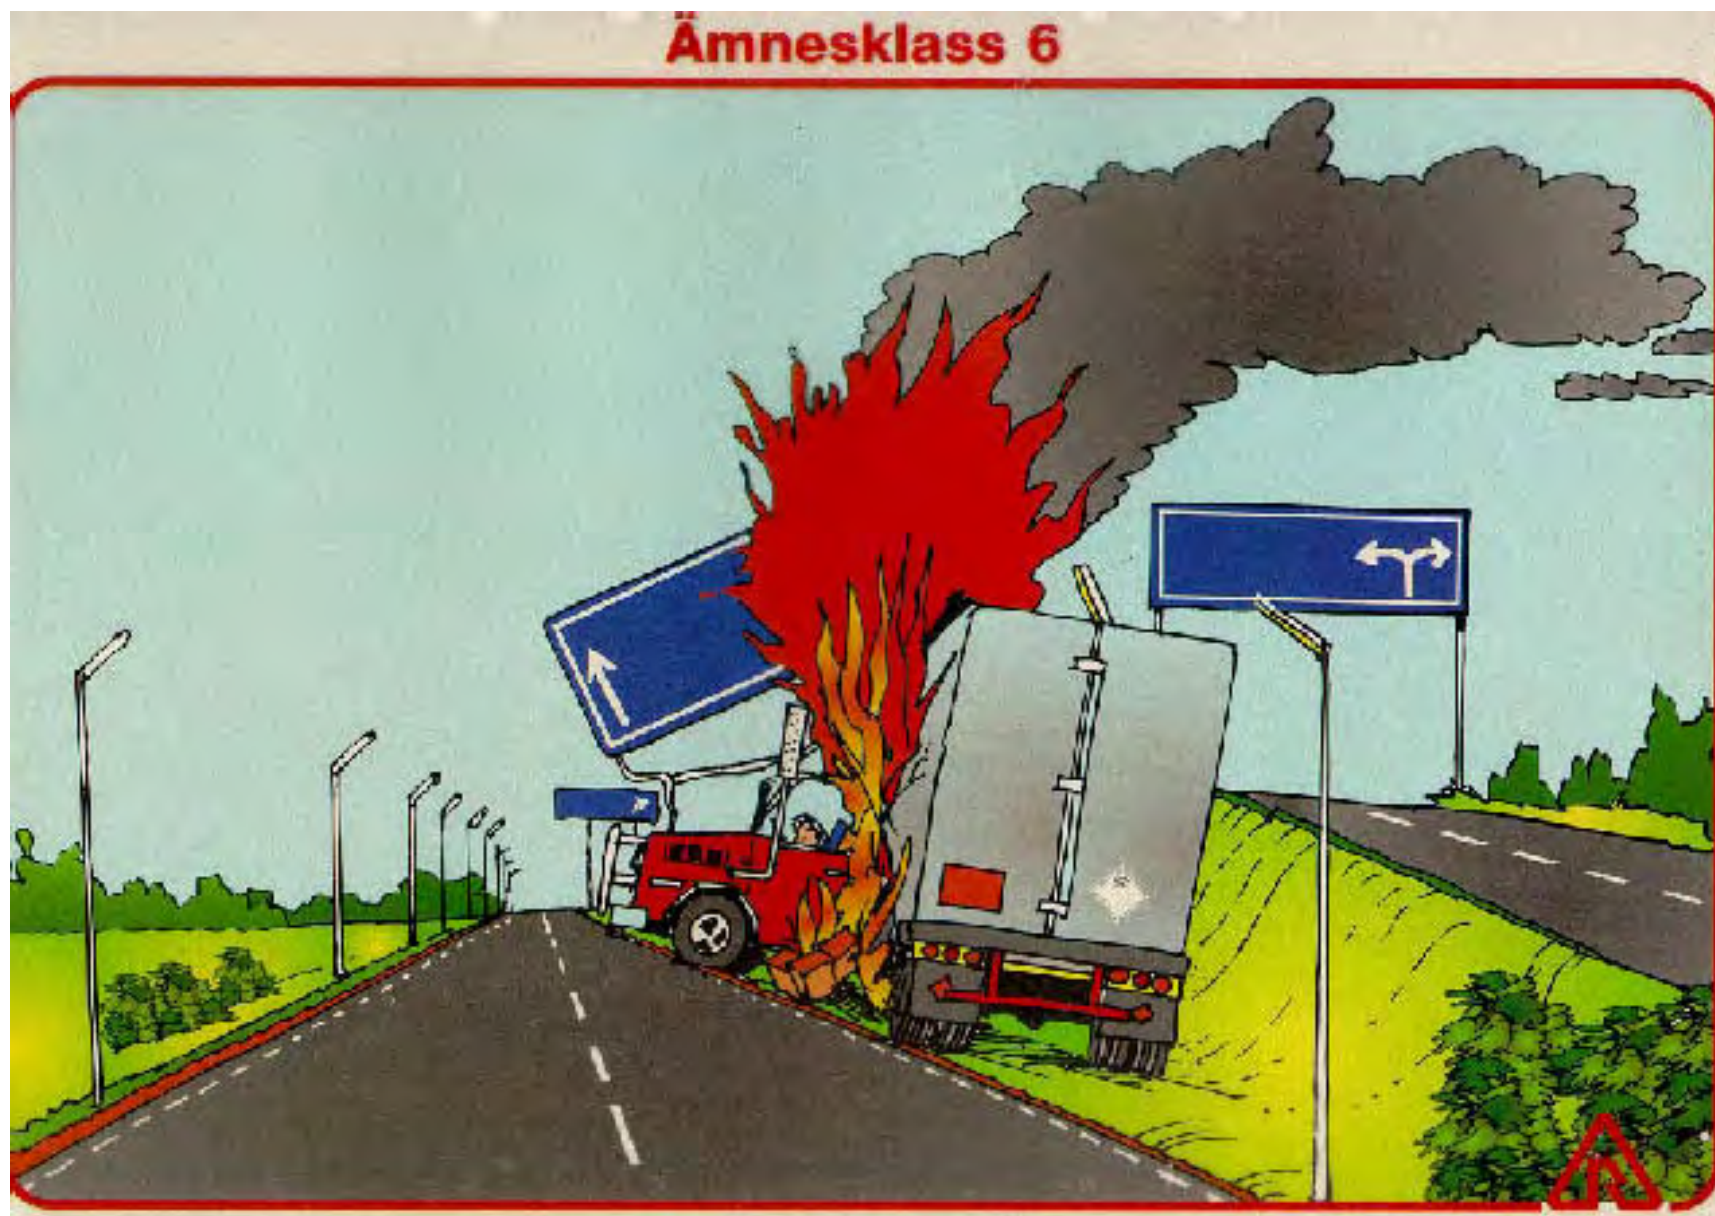
Ämnesklass 6

Klockan 8 på morgonen kör en lastbil med påhängssläp av motorvägen Interstate 20 vid Balch Springs i Texas, och kraschar mot en vägskylt.

Bägge bränsletankarna som vardera innehåller 450 liter diesel rämnar och antänds omedelbart. Släpet fläks upp, och lasten som består av kartonger med mycket giftigt bekämpningsmedel mot ohyra, spills ut på vägen och in i elden.
