Stora olyckor

Observatörsinsats efter brohaveriet
i Dourofloden nära Porto, Portugal
den 4 mars 2001

Erik Egardt, Räddningsverket

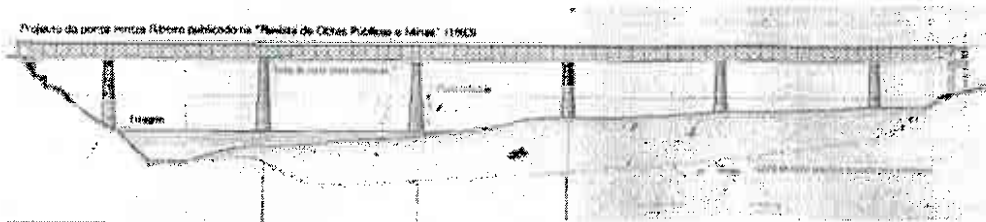
Bild 1: Bron då den byggdes 1883. Den fjärde bropelaren från vänster var den som rasade. Pelare 1 är murad direkt på berget, pelare 2 och 3 är försedda med förstärkning/erosionsskydd av plåt. Lägg märke till det låga vattenståndet. Vid olyckan var vattnet så högt att endast en fjärdedel av pelarna återstod över vattenytan.

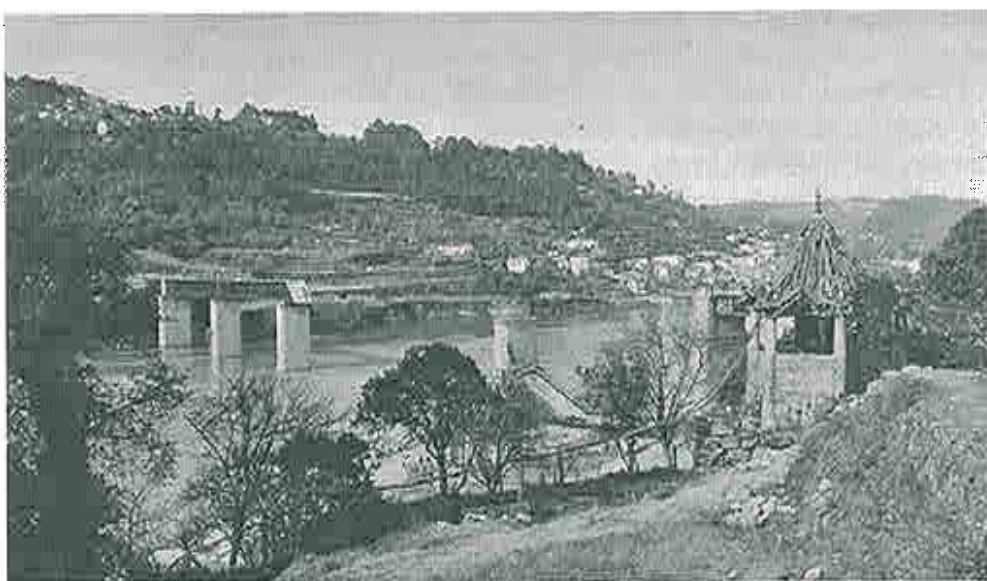
I efterhand kan man konstatera att en bropelare kollapsat och att bron vikt sig på nordsidan (sidan till vänster på bilden nedan) och knäckts på sydsidan. Troligtvis har bilen och bussen därmed kört rakt ner i vattnet. Broloppet fastnar i botten på sydsidan och följer med strömmen för att stanna parallellt med strömriktningen.

Bild 2: Den kollapsade bron sedd från sydväst
