## **ANLEDNING TILL UNDERSÖKNINGEN**

Brand som uppstått i samband med renoveringsarbeten i radhuskällare.

## **OBJEKTET**

1 ½ plans radhus byggt i slutet av 19xx-talet. Brandavskiljande vägg mot granne och bjälklagen var utförda i betong. Ytterväggar av lättbetong. Brandvarnare fanns.

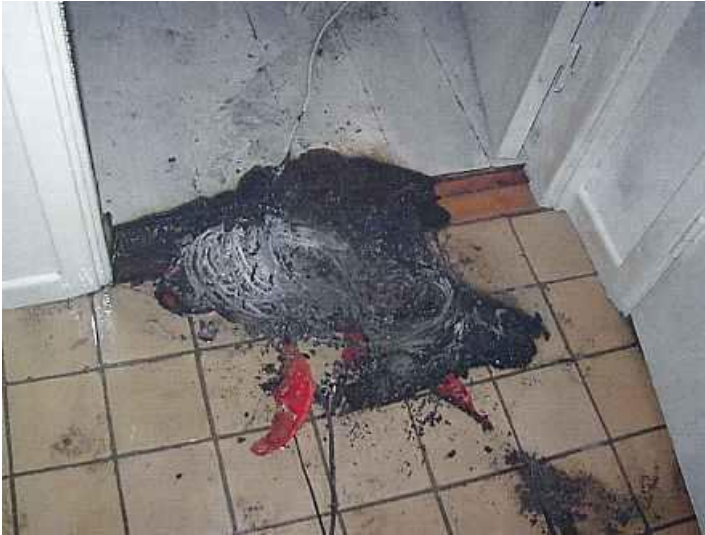
Primärbranden kan fastställas till golvet mellan hallen och en gillestuga i källaren. På en bränd yta ca 0,5 m<sup>2</sup> ligger resterna av en kabelvinda med tillhörande kabel. Hela golvet i gillestugan är täckt med skyddspapp och på denna står några målarpytsar, två värmefläktar och en halogenstrålkastare. Inga brandskador finns på varken fläktarna eller strålkastaren. Utöver detta är rummet tomt. Från resterna av kabelvindan går en elsadd upp till entréplanet. Sladden är ansluten till ett ojordat vägguttag. Från kabelvindan går en sladd till en skarvdosa och i den är kablarna till fläktarna anslutna. Sladden till halogenstrålkastaren ligger oskadad på golvet och har ej varit ansluten. En fläkt är på 1615 W och är ställd på högsta effektläget, den andra är på 2000 W. På denna går det ej att avläsa vilken effekt den varit inkopplad på eftersom ingen tydlig markering finns. Med tanke på rattens läge är bedömningen ca 16-1700 W. Brandskadan består endast av den brunna kabelvindan och kolningsskador i tröskel och trägolv. Lättare rökskador finns i resten av huset. Eftersom kabelvindan är helt sönderbränd går det ej att avgöra vad som stått på varningstexten.

Branden har orsakats av dålig kunskap hos hantverkaren som ställt ut fläktarna. Större delen av kabeln har varit upprullad på vindan. Effekten har varit ca. 3200-3300 W. Värmen som alstrats p g a det höga effektuttaget har gjort att kablar och vinda börjat brinna.

Numera finns kabelvindor som utöver den vanliga varningstexten, har en stor lapp med varningstext. Lappen är placerad så att kunden inte kan undgå att se den vid inköp. Det finns dessutom kabelvindor som är försedda med en värmesäkring som har till uppgift att bryta strömmen om temperaturen blir för hög. Utlöst värmesäkring går därefter att återställa.
