## UPPDRAGSBESKRIVNING

## SAMMANFATTNING

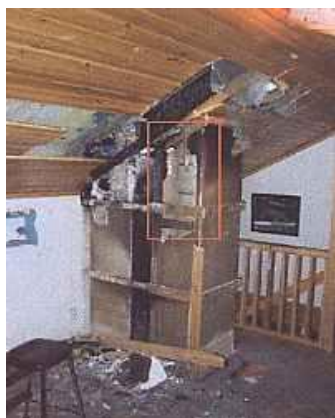
På bilden syns att innertakspanelen är fri från sotskador, vilket tyder på att branden börjat och därefter spridit sig ovan innertak. I det högra schaktet vid den röda markeringen har via ett upptaget hål i schaktvägg konstaterats att insidan i schaktet är opåverkad av brand och brandgaser.
