ANLEDNING TILL UNDERSÖKNING

Brand i filteranläggning.

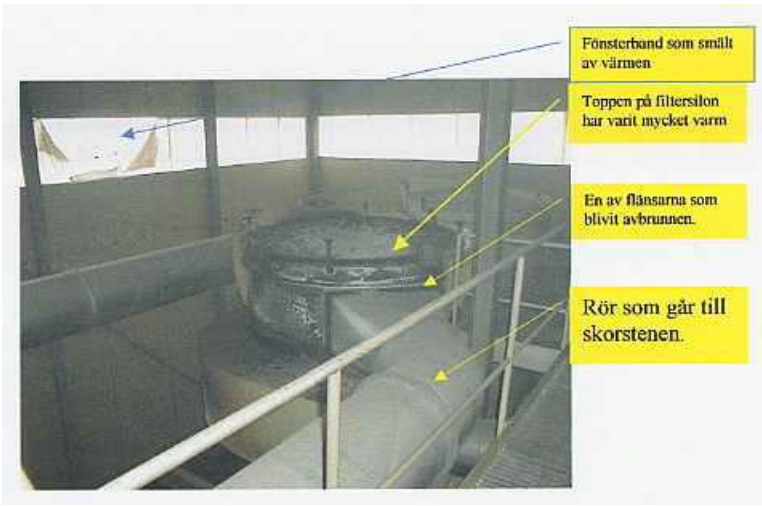
P.g.a. av att rutinerna för rengöring av botten på filtersilon blivit åsidosatt har partiklarna på silons botten blivit så pass uppvärmda av värmeslingorna att en pyrolys startat. Det är troligen lukten från pyrolysen som känts redan dagen före branden.

Företaget kommer att koppla ur värmeslingorna som första åtgärd. Rutinerna för rengöringen kommer att ses över. Krav från undertecknad är att stigarledningen blir skyltad på fasaden.
