ANLEDNING TILL UNDERSÖKNINGEN

Villabrand. Ingen brottsmisstanke från polisens sida föreligger.

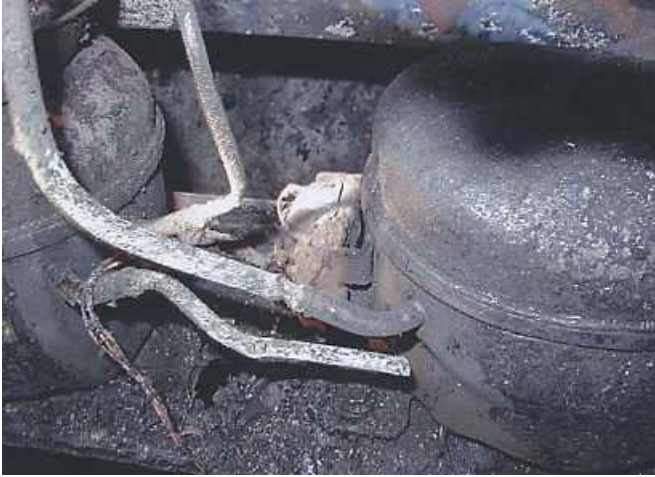
Första intrycket vid undersökningen är att brandpersonalen måste gjort ett mycket bra jobb. Brandbilden-spridningen upp till överplanet och nivån på rökgasskiktet talar för att det var nära till övertändning. Detta har man lyckats förhindra. Vattenskadorna är i stort sett obefintliga. Primärbranden finns i köket och i anslutning till kyl-frys. Branden har börjat bakom ett av de två kylskåpen, spridits uppåt och antänt skåpinredningen ovanför. Därefter har spridning skett via öppen köksdörr ut i trappan och upp till överplanet. Den största brandskadan finns rakt ovanför det vänstra av de två kyl-frysarna. Dessutom är frysdelen, dvs den understa delen i det vänstra skåpet helt urbränd. Skåpet lyfts ut på golvet för undersökning. Det kan konstatera att branden börjat i anslutning till kompressorerna i det vänstra skåpet. Den djupaste och lägsta brandskadan i spånskiveväggen finns i jämnhöjd med en av kompressorerna. De båda kyl-frysarna är identiska och på den som ej brunnit går att läsa att kompressor/startrelä kommer från företaget X. Ägaren säger att skåpen är 10 år gamla. Vid en närmare kontroll syns blåanlöpplåt rakt ovanför ett av startreläerna. Av detta dras slutsatsen att ett fel i reläet skapat en sticklåga som brunnit genom plasthöljet, varmt upp plåten och antänt isoleringen i skåpet. Det kan även konstateras att elkablarna till skåpen har kraftiga klämskador. Dock har dessa ej orsakat branden. Skadorna har sannolikt uppstått då skåpen skjutits in mot väggen.

Branden har orsakats av ett felaktigt startrelä.
