ANLEDNING TILL UNDERSÖKNING

Brand i byggnad, restaurangkök.

OBJEKTET

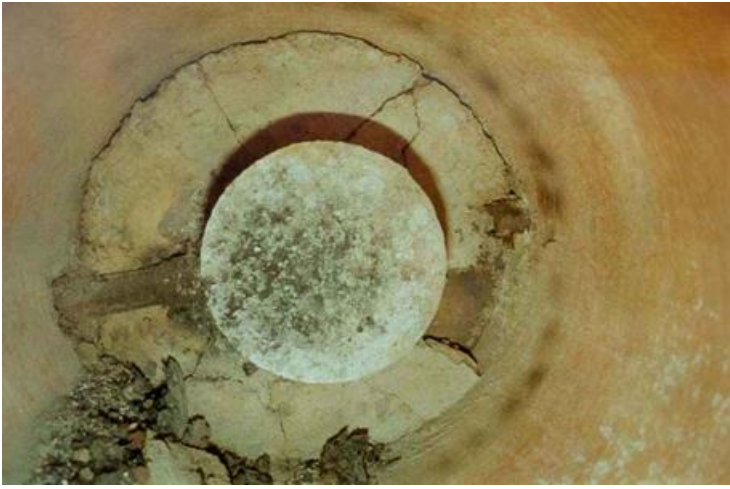
Polisen och undertecknad anlände brandplatsen den yy-yy-yy samt återbesök den zz-zz-zz. Polisen och undertecknad pratade med släckstyrkans personal som redogjorde för insatsen (se vid framkomst). Ugnen stod på golvbeklädnaden med ca 2 centimeters luftspalt. Det finns ingen el i brandområdet. Golvet under ugnen bestod av golvbeklädnad (plastmatta), 22 mm golvspånskiva, äldre golvbeklädnad, 25 mm råsponts bräder, sågspån, frigolit och bjälklaget av betong. Brandområdet kunde lokaliseras till golvets undersida mot väggen och i bakkant av ugnen. Ringde en brandutredningskollega i Stockholm, för att få mer fakta om ugnen.

- Brandorsaken kan ej fastställas.
- Elektriciteten kan uteslutas, det finns ingen elström i brandområdet.
- Kan ej utesluta ugnen, på grund av att närheten till golvbeklädnaden var liten, ca. 2 centimeter.
