ORSAK TILL UNDERSÖKNING

BYGGNADEN

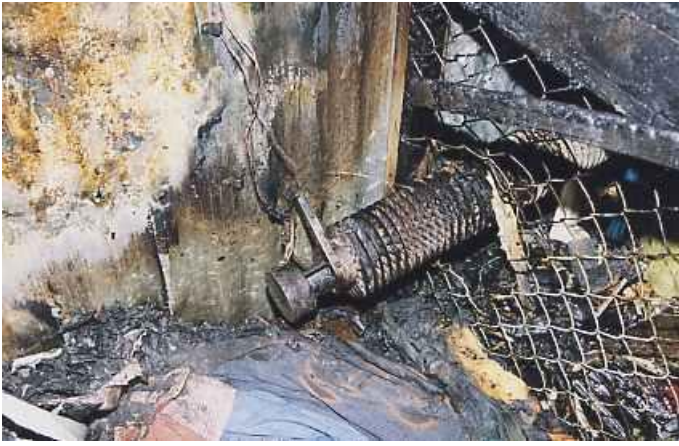
Undersökningen inleddes den xx-xx-xx kl 11.15. Räddningsledare XX informerade om händelsen och släckinsatsen. I garage nr X har förvarats en stor mängd brännbart materiel bestående av kläder, mattor, TV- och videoapparater m.m. Garageutrymmet var fyllt till halva sin volym med div. materiel. Brandbilden visar att branden troligtvis startat i detta område. Branden har utvecklats som en pyrande brand med mycket svår nedsotning som följd. De ansamlade oförbrända brandgaserna har antänts och branden har spridit sig till omkringliggande brännbart materiel samt byggnadens träkonstruktion. Vid lämpning av brännbart materiel från garage nr X, friläggs ett värmelement vilket är placerat 50 cm över golvet på garagets bakre vägg. Elementet är ett elektriskt s.k. kamflenselement av märket X (identifierat märke), 380 V, 790 W, typ X. Vägglåten visar ett tydligt brand-V ovanför elementet, vilket visar att branden utvecklats från detta område.

Branden har med all sannolikhet förorsakats av att det elektriska elementet har täckts över med brännbart materiel. Eftersom utomhustemperaturen sjunkit till temperatur under 00C dagarna före branden har elementen aktiverats varefter det övertäckta elementet överhettats. Värmen har sedan ackumulerats i det täckande materialet, vilket så småningom antänts.
