ORSAK TILL UNDERSÖKNINGEN

Brandtillbud på oinredd toalett, andra våningsplanet i villa.

Gert Lönnqvist, räddningstjänsten.

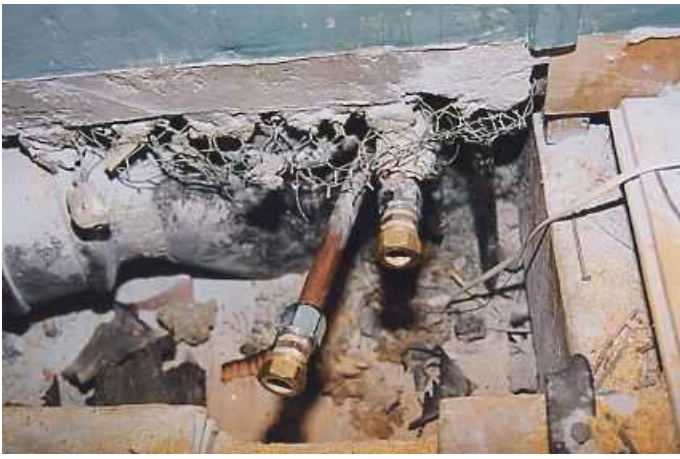
Undersökningen inleds söndagen den 28/1, kl 11.00. Fastighetsägaren redogör för händelsen. Branden har utvecklats i trossbotten i ett område där det finns ett avlopp, vattenledningsrör för varmt och kallt vatten, samt ett passerande pansarrör för elledning. Branden har pågått i det isoleringsmateriel som finns runt vattenledningens kopparrör. Isoleringen består av gullfiber, ett papperslager samt s.k. najtråd av metall vilken håller isoleringen på plats. Under kopparrören återfinns förkolnade pappersrester. Vid kontroll av najtråden återfinns två trådar med smältskador i trådändarna, liknande de skador som kan uppstå vid elektrisk överledning. En enkel kontroll av det elektriska systemet utförs, dock utan att kunna finna några uppenbara brister eller felinstallationer. Ägaren berättar att han har som hobby att reparera elektriska apparater, typ förstärkare o.dyl. Vid tillfället hade han varit sysselsatt med att reparera en trasig förstärkare i källaren. Misstankar finns därför att en elektrisk överföring, en s.k. vagabonderande strömning skett. Om elsystemets nollledning kommer i kontakt med ett pansarrör kan strömmen gå "fel väg". Eftersom strömmen alltid går lättaste vägen mot jord kan den sedan ha letts över i najtråden och glödgit denna. Samma fenomen kan uppstå om systemets skyddsjord är felkopplad och en elektrisk apparat blir strömförande. Den glödgitade tråden kan sedan ha gett upphov till branden. Najtråden skickas till SKL för utlåtande.

SKL meddelar muntligen att den analyserade najtråden påvisar skador som kan ha uppstått vid en elektrisk överledning. Eftersom det inte föreligger några indikationer på att branden skulle vara anlagd, misstänks att densamma orsakats av vagabonderande strömning. Om så är fallet finns det någonstans ett elektriskt fel i anläggningen.

Resultatet meddelas fastighetsägaren, via räddningstjänstens försorg. Ägaren rekommenderas att utföra en fackmannamässig elektrisk revision av anläggningen.
