UTREDARE

ANLEDNING TILL UNDERSÖKNING

Brandspridning i kalenderljus (ljus nummerat 1-24, avsett att tändas varje dag fram till jul i december månad).

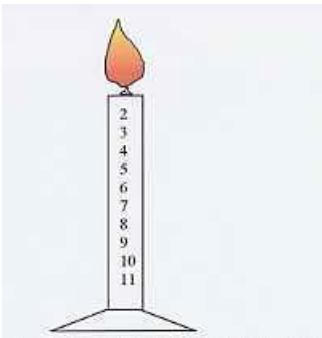
2. Delar av siffrorna klumpar ihop sig mot vecken och gör denna större vilket medför att lågan blir större och avsmältningen blir snabbare än vad lågan hinner bränna upp.

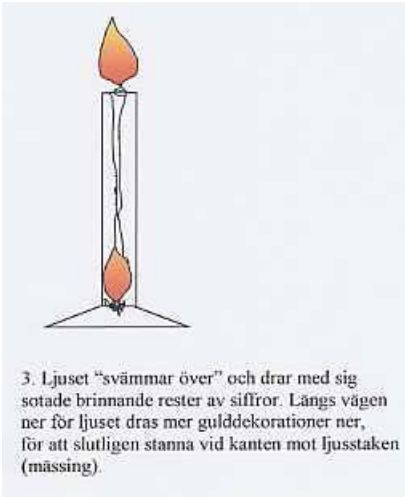
Någon form av veke (avbruten del av den vanliga veken eller sotade guldflagor) har brinnande "runnit" ner längs sidan på ljuset och orsakat brandtillbudet.

3. Ljuset "svämmas över" och drar med sig sotade brinnande rester av siffror. Längs vägen ner för ljuset dras mer gulddекorationer ner, för att slutligen stanna vid kanten mot ljusstaken (mässing).
