## **ORSAK TILL UNDERSÖKNINGEN**

Brand i pannrum vid plastindustri.

Gert Lönnqvist, räddningstjänsten.

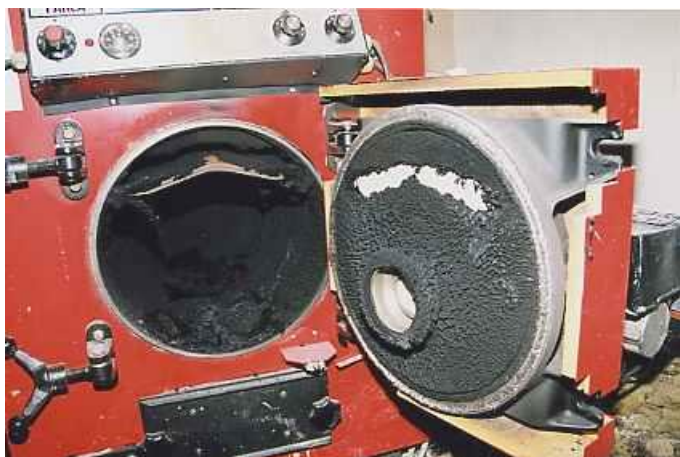
Konstruktionsbeskrivningen bygger därför delvis på vittnesuppgifter från olika personer. Brandbilden visar att primärbrandområdet utgörs av skorstenens anslutning vid pannrumstak/skorstensschakt. Branden har spridit sig till pannrumstakets träreglar och spånplatta, samt i skorstensschaktets isolering. Skorstenen är blåanlöp på utsidan i den del som inneslutits i schaktet. Anlöpningen är med all

sannolikhet orsakad av brandspridning i schaktet. Pannan och skorstenen har invändigt ett 3-5 mm tjockt sotlager, vilket tyder på en ofullständig förbränning i pannan. Vid besiktning av fabriken tak noteras att skorstenen är kraftigt sotad i rensluckan samt runt dess mynning. Det noteras också att taket är täckt med ca 20 cm snö, resultatet av de senaste dagarnas ymniga snöfall. Vid undersökningstillfället är pannrummets friskluftsintag fritt från snö, (det har under dagen varit töväder). Pannrummets tilluftschakt är försedd med en tallriksventil i pannrummets tak. Ventilen är endast öppen ca 2 cm, tallriken kunde snurras 20 varv till stängt läge. Vid intervju med brandpersonalen, panninstallatören, sotarmästaren, byggmästaren samt VVS-projektören, framkommer följande;

Pannrummet är uppfört av byggföretaget Ai samråd med rörfirman B. Skorstensschaktet sträcker sig mellan pannrummets yttertak och fabriken innertak. Detta schakt har fyllts med stenull mellan skorsten och schaktvägg. Den luftspalt som skall finnas mellan skorsten och isolering har felaktigt utelämnats. Anläggningen är besiktigad utan anmärkning av sotarmästare AA den zz-zz-zz. Vid detta tillfälle betraktades skorstensschaktet som "dolt utrymme". Vid slutbesiktning av anläggningen provköras pannan med godkända värden. Provet sker med öppen pannrumsdörr, vilket innebär att man ej kan veta om rummets tilluftventilation är tillräcklig. Pannan trimmades den ww-ww-ww av rörfirman B. Vid detta tillfälle noterades inga onormala sotbeläggningar. Tilluftsschaktet skall klara ett flöde om >350 lit/sek. Tilluftsschaktets takventil har endast 30 cm mellan gallrets nedre kant och takytan. Den brandpersonal som besiktigade taket på morgonen, lade ej märke till denna ventil, vilket skulle kunna tyda på att ventilen var helt eller delvis täckt av drivande snö. Avståndet mellan tak och galler är enligt VVS-projektören utfört enligt normal praxis. Den tallriksventil som sitter monterad i tilluftsschaktet skall enligt honom ej finnas där, vem som ansvarar för dess tillkomst har ej kunnat fastställas. Den 3/2 träffar undertecknad representanter för rörfirman B, tillverkaren av pannan, byggföretaget A samt sotningsföretaget C på brandplatsen. Vid demontering av skorstensrören påvisas sintring i rören isolering, vilket visar att dessa utsatts för temperatur överstigande 700 °C. Den kraftiga sotbeläggningen i pannan och skorstensrören visar att pannans förbränning varit ofullständig.

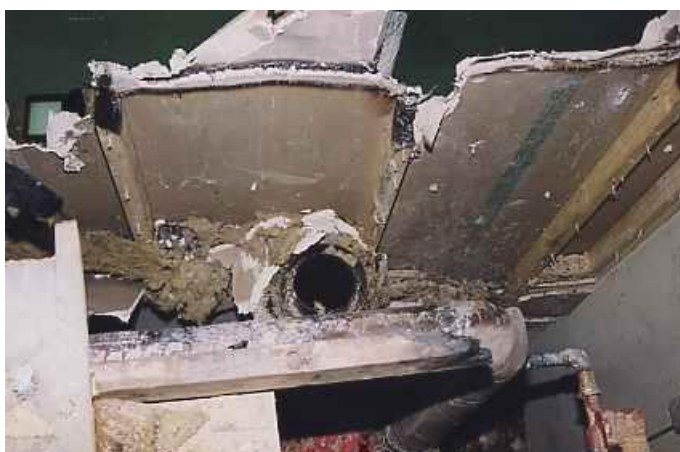
Branden har orsakats av överhettning i anläggningens skorsten. Överhettningen har förorsakats av att pannan ej fått tillräcklig lufttillförsel vid drift. Underskottet av luft i förbränningsutrymmet har gjort luft/bränsleblandningen för fet. Förbränningsprocessen har istället skett i skorstenen där det funnits syre. En mycket hög temperatur har utvecklats i området, denna har sedan via det bristfälliga skorstensschaktet letts över till pannrummets takkonstruktion. Bristen på tilluft kan bero på två saker.

- En tallriksventil har felaktigt monterats i tilluftsschaktet, vilket bromsar tilluftsflödet.
- En snödriva kan helt eller delvis ha täckt den relativt lågt byggda tilluftventilen på taket.
