HÄNDELSEN

UNDERSÖKNING

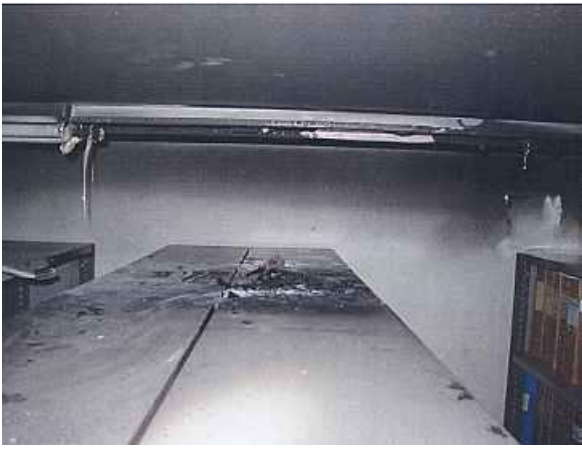
Bränder i arkiv är mycket ovanligt. Varför har det börjat brinna i just det här arkivet? Arkivet är ca 8 m² stort och brandsäkert avskilt mot angränsande utrymmen. Frånluft finns via en trumma där luften tas 30 cm från golvet. Inredningen består av skjutbara plåthyllor som når upp till ca 40 cm från taket. Den enda installation som finns är 3 st lysrörsarmaturer. Strömbrytaren sitter utanför arkivdörren. I det här fallet har lysrören varit tända. Brandbilden är mycket tydlig. Brandskadan är koncentrerad till det översta hyllplanet direkt under ett lysrör. Lysröret är helt sönderbränt medan de andra två armaturerna endast har sekundärskador. Slutsatsen är därmed att lysrörsarmaturen har orsakat branden.

Det troliga händelseförloppet är följande: På plåtskåpet har någon form av kartonger lagrats. När skåpet skjutits (dagen före branden) har kartongerna tagit i armaturens plastkåpa så att den ramlat ner i den högra änden. Eftersom vita plastrester finns fastsmälta på plastkåpans ena sida och den andra sidan är betydligt mindre skadad indikerar detta att plastkåpan har hängt snett när branden började. Det är därför jag dragit slutsatsen att kartongerna slagit i armaturen. Om armaturen skadats så att den orsakat branden eller om ett blinkande lysrör orsakat varmgång i någon komponent exempelvis glimtändare, har ej gått att utreda eftersom armaturen är så svårt brandskadad.

Slutsatsen är att lysrörsarmaturen på något sätt antänt kartongerna som lagrats direkt under. Pga. den stängda arkivdörren och byggnadssättet har ingen risk för spridning förelegat. Vid samtal med personal har jag rekommenderat att de i fortsättningen skall använda säkerhetsglimtändare både på kontor och lager och att man ej lagrar brännbart material under/nära armaturer. Fel på lysrörsarmaturer som orsakar varmgång och brand är en inte helt ovanlig brandorsak.
