HÄNDELSEN

GASFLASKAN OCH KAMINEN

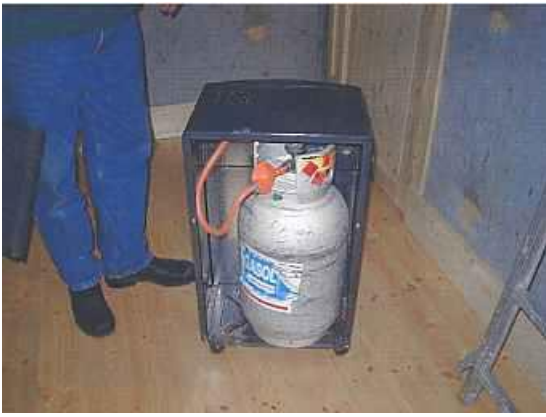
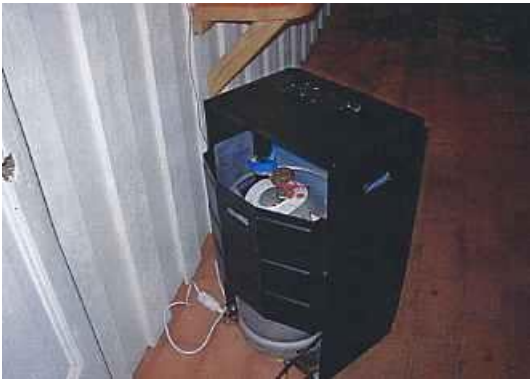
Här är exempel på två olika gasolkaminer. Bilderna är tagna vid en brandsyn där man hade sju gasolkaminer i en restaurang - konferensanläggning. Detta är inte tillåtet då man inte får förvara gasolflaskor öppna i publika lokaler. Här framgår även att slangen från reduceringsventilen sitter fast med slangklämma. Den nedre kaminen har en inbyggd elektrisk fläkt. Därav elsladden som syns på golvet
