HÄNDELSEFÖRLOPP

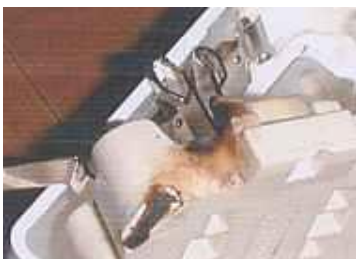
Villan är uppförd i ett plan med källare. Vägguttaget var utbytt ganska nyligen, eftersom man haft hårt slitage på det tidigare uttaget. Vid en närmare studie av uttaget konstaterades att det var monterat på en vägg vars ytskikt bestod av flera lager tapet på sk. tretexskiva. Vägguttaget var avjordad typ, men det fanns ingen jordledare ansluten till uttaget. En av vägguttagets ledare ledarna har varit klämd mellan vägguttaget och väggen. På denna ledare har isoleringen helt förkolnat och bränts bort. Tapeten bakom uttaget är svedd och uttagets kopplingsdel har ett brännmärke där ledaren klämts mot väggen.

Vägguttagets baksida med bränt parti efter den klämda sladden.

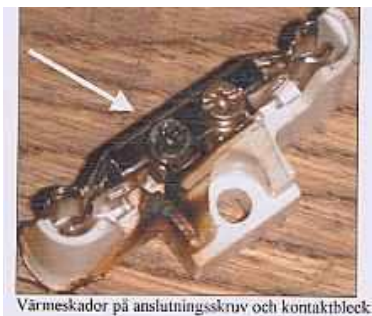
Den skruv som ledaren anslutits till visar tydliga missfärgningar till följd av upphetning. Denna upphetning har uppstått som en följd av att anslutningen mellan ledare och kontaktbleck varit för dålig. Detta kan exempelvis ha skett genom att skruven inte dragits åt tillräckligt eller genom att bara en del av ledaren kommit i kontakt med kontaktblecket. Eftersom dammsugaren hade en relativt hög effekt innebar det att värmeutvecklingen i glappkontakten blev extra intensiv då denna kopplades in och slogs på.

Värmeskador på anslutningsskruv och kontaktbleck.
