UNDERSÖKNINGEN UTFÖRD AV

Rolf Åkerstedt, brandförsvaret.

SYFTE

Ta reda på brandorsaken.

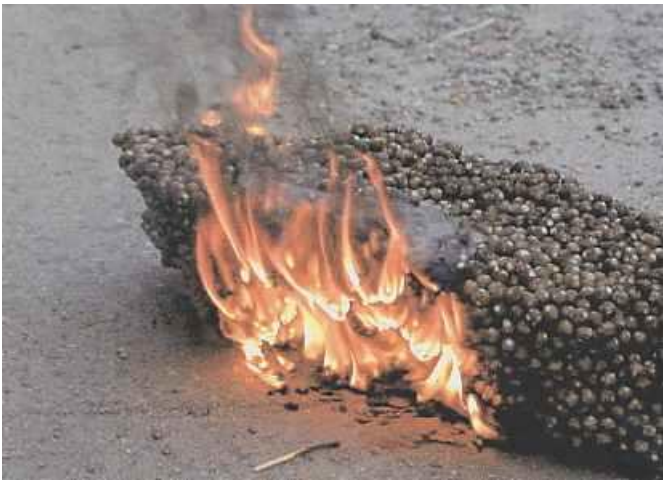
Branden var belägen under marken vid ett av fönstren in till skolköket. I omedelbar närhet ca 2 meter från husfasaden fanns det 2 stycken ventilationstorn ca 2 meter höga och ungefär 1 meter i radie. Det torn som var närmast branden var frånluftsventilationen och det torn som fanns ca 5 meter från branden var tilluftsventilationen. Det som har brunnit är en mark-isolering i form av Platonmatta, frigolitmatta samt en säckväv som skyddar mot jord. Detta var täckt av en skyddsplåt ca 10 centimeter bred ovanpå marken intill grunden. Vid undersökningstillfället hade en liten grävskopa grävt bort massorna som låg mot grunden. Djupet var ca 2,5 meter. Här fanns spår av smält Platonmatta samt smält frigolit-isolering. Smältorna såg ut som ett timglas i form med en liten invikning i mitten. Smältorna fortsatte ca 1,5 meter i vardera riktning nere vid grundslutet. Det fanns 3 stycken fjärrvärmerör ungefär där branden verkar att ha startat som alla 3 var opåverkade av branden. Det fanns också en elledning som gick in i källaren i det området som också den var helt opåverkad. Innanför stället på väggen där branden varit belägen fanns det ett pannrum som var intakt. Inga brand eller sotskador fanns att finna här.

Någon eller några har förmodligen lekt med tändstickor eller en tändare. De har lyft på plåten som låg som skydd över Platonmattan. Sen har de fått eld på Platonmattan som smält och droppat brinnande plast nedåt efter grunden. Värmen har också underhållit brand i frigolitmattan som låg som ett yttre skydd. Röken som blivit har med vindens hjälp dragit sig mot inluftsventilationen. Ventilationen har dragit in rök i matsalen.
