## UNDERSÖKNING UTFÖRD AV

Rolf Åkerstedt, brandförsvaret.

### SYFTE

Brandorsak samt utreda om konstruktionen på genomföring var enligt regelverket.

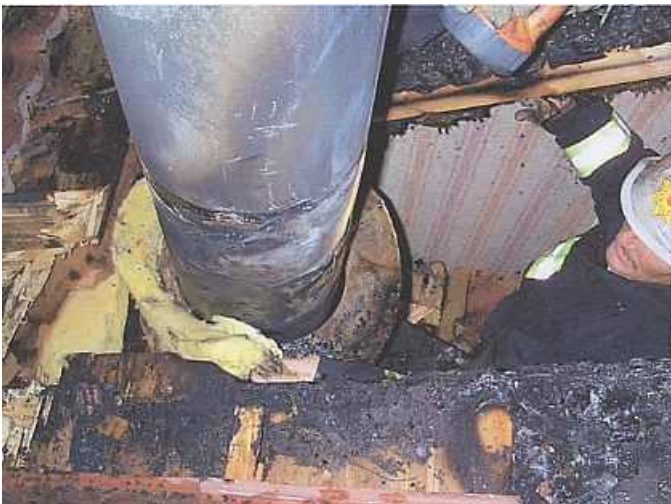
Primärbrandhärden är belägen alldeles kring skorstenens genomföring i takstolarnas översta delar. Taket samt innertak och nock är sekundära skador som alltså tillkommit i ett senare skede då branden spridit sig. Enligt dåtidens byggnormer var det tillåtet att ha skorstenen genomförd genom taket med ett avstånd till brännbart material på tio cm. Så var fallet i denna genomföring. Skorstenen var av en konstruktion där ett rökrör gick inuti en större pipa av plåt med stenullsisolering emellan. Värmen på utsidan av röret fick uppgå till max 80 grader enligt gällande normer.

Branden har startat på grund av torrdestillering (träet börjar torka ut och sakta börjat kola samt blivit sprödare och avger brännbara gaser) i omkringliggande träkonstruktioner. De gaser som avges av träet har till slut avgetts i sådan koncentration att de antänts av den omgivande temperaturen vid eldning i spisen. Att beakta i sammanhanget är att pipan var gammal vilket innebär att isoleringen i röret kan ha varit utsatt för hårdeldning vilket då gör att bindemedlet

i isoleringen kan smälta och isoleringen sintrar (vittrar sönder). På så vis kan alltså temperaturen på utsidan av pipan bli högre än de rekommenderade 80 graderna. Redan vid 120 grader under en längre tid börjar omkringliggande trä att missfärgas och avge brännbara gaser. Enligt sotarmästaren har det förekommit vid flertal tillfällen vid besiktningar av skorstenar av den här typen att intilliggande trämaterial har varit påverkade av torrdestillation. I de flesta fall har dock ingen brand uppstått, risken finns dock. Då de ser att pipan varit utsatt för hårdeldning rekommenderar de innehavaren att kontrollera isoleringen i pipan.

*Genomföringen mellan två takstolar.*

Om man har en gammal braskamin kan det vara på sin plats att göra en besiktning av skorstenen i hela sin längd och särskilt isoleringen i densamma för att kontrollera om någon form av torrdestillation eller sintring är synlig. Om så är fallet är det tillrådligt att ändra konstruktionen så att dagens normer uppfylls och då även byta isoleringen i pipan så man slipper obehagliga överraskningar i framtiden.
