ANLEDNING TILL UNDERSÖKNING

Brand i vägg bakom öppen spis.

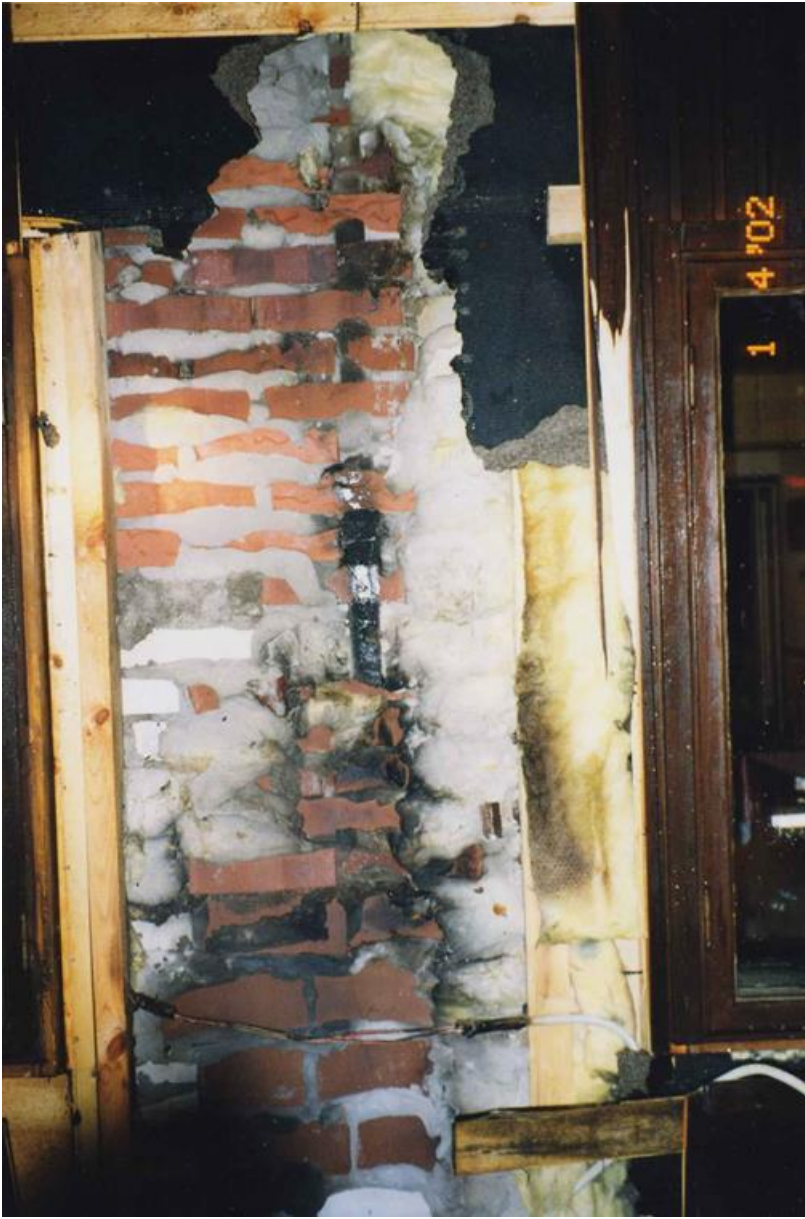
Undersökningen inleds i anslutning till räddningsinsatsen. Primärbrandområde fastställs till en vägg som ansluter till murstockens sida. Väggen utgör yttervägg mot altanen. En stående träregel 2"x 4", är helt avbränd ca 1 meter, med början ca 50 cm från golvet. Strömningvärme har spridit branden uppåt inuti väggen mot takbjälklaget. Murstocken är uppbyggd av tegel och hålsten.

Murens utsida saknar putsning. Direkt på muren är träreglar och gullfiberisolering monterad. Väggen avslutas med täckning av asfaboard, utvändigt klädd med träpanel.

Branden har orsakats av en bristfällig skorstenskonstruktion.

- Skorstensmuren saknar putsning
- Brännbart materiel har anslutits direkt mot skorstensmuren (träreglar och isolering)
- Luftspalt saknas mellan skorstensmur och väggyta

Vid eldning i spisen har värme från skorstensmuren ackumulerats i väggens isolering. Efterhand har träreglarna torrdestillerats varefter en kolande brand har utvecklats i väggkonstruktionen.
