## HÄNDELSEFÖRLOPP

Huset var ett tvåplans radhus i en långa om fem stycken. Köket där branden hade varit fanns på nedre botten. Spisuttaget satt inte bakom spisen som brukligt utan var belägen på väggen i kastrullskåpet till vänster om spisen. Spisuttaget var av en modern modell med utanpåliggande montering. Spisen var av märke X (identifierat märke) och var fyra år gammal. Istället för plattor fanns det en håll. Spisen var kopplad trefas utan nolla och 380 volt.

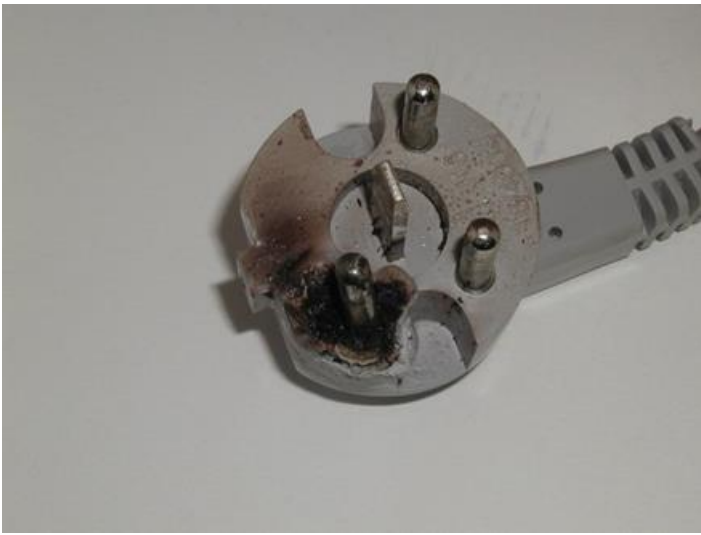
Enligt kvinnan hade ugnen varit på under brandtillfället. Ugnen är på ca 2000 watt. Platen på spisuttaget på väggen var påverkat av brand från utsidan. Utsidan visade kraftigare brandskador än insidan på platen. Det fanns även sotskador på en av fasingångarna inuti kontakten. Denna plats var kopplat mot det stift som var skadat på spiskontakten.

*Uttagets locks utsida som uppvisar betydligt större sot- och värmeskador än insidan*

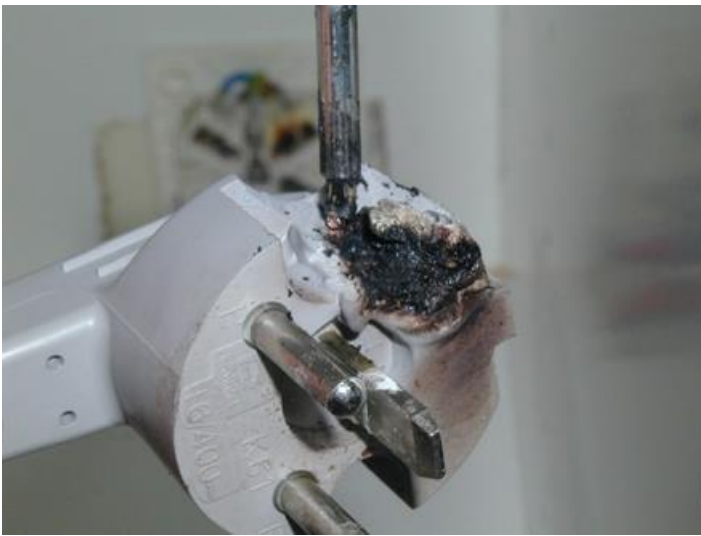
Spiskontakten som satt på sladden till spisen var av modell med tre fasstift samt ett jordstift. Kontakten var gjuten i plast vilket innebär att den ej var möjlig att ta isär utan att förstöra den. Ett av fasstiften var påverkat av överledningsskada och sotigt. Även gummit runt stiftet som var drabbat hade smält bort av värmen. Vid isärplockning av kontakten via en kniv visade det sig att ett av fasstiften var brunnet inuti kontakten. Enligt brandmännen som var på plats så har kontakten varit ordentligt intryckt i spisuttaget.

Av skadorna att döma verkar det som branden startat i anslutning till ett av fasstiften i spiskontakten. Branden har sedan gått in mot spisuttaget. De största brandskadorna inuti spisuttaget fanns på uttagets ena honstift där det anslöt mot det skadade spiskontaktstiftet. Någon form av glappkontakt har roligtvis förekommit i stiftet inuti kontakten, glappkontakten har i sin tur lett till överhettning och brand som följd. Troligen har det vid tillverkningen av kontakten blivit något fel i fasanslutningen till just detta stift.

*Här syns överledningskadan på ett av fasstiften i kontakten.*

Med jämna mellanrum är det bra att dra fram spis, diskmaskin och saker där elkontakter gömmer sig bakom. En yttre kontroll av kontakterna kan vara ett förebyggande av brand.
