ANLEDNING TILL UNDERSÖKNING

Lägenhetsbrand som p g a byggnadssättet riskerade att sprida sig via vinden till flera lägenheter.

OBJEKTET

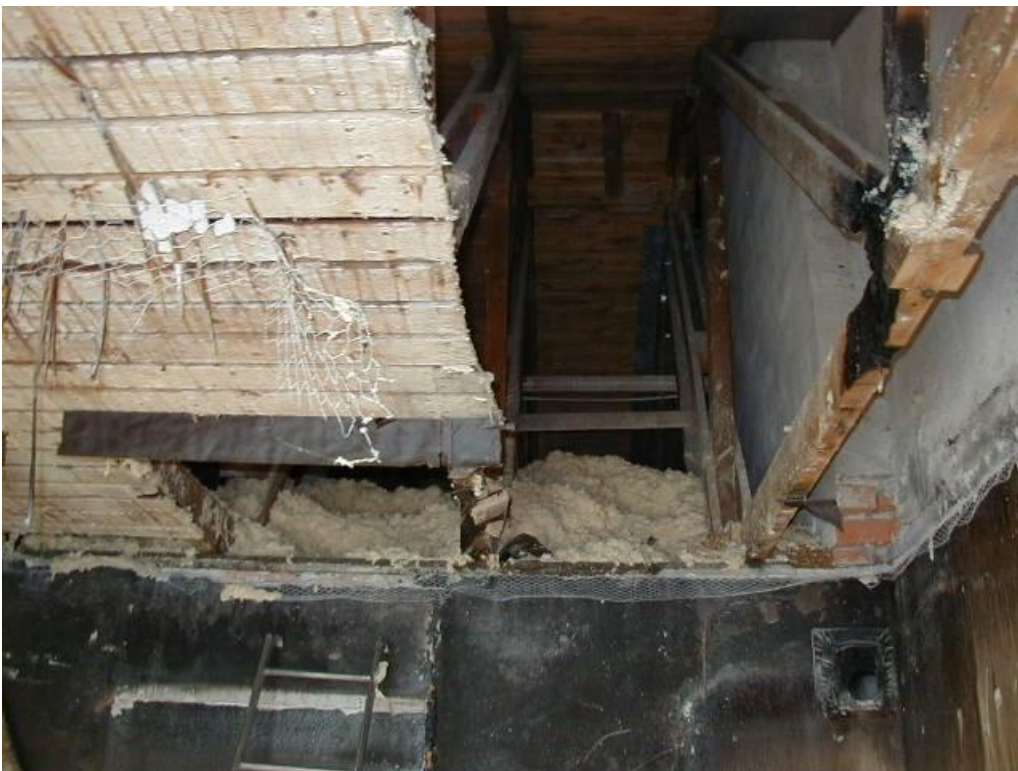
Den brandavskiljande vindsväggen (till höger i bild) mot fyra lägenheter i nästa trapphus .
