HÄNDELSEN

UNDERSÖKNING

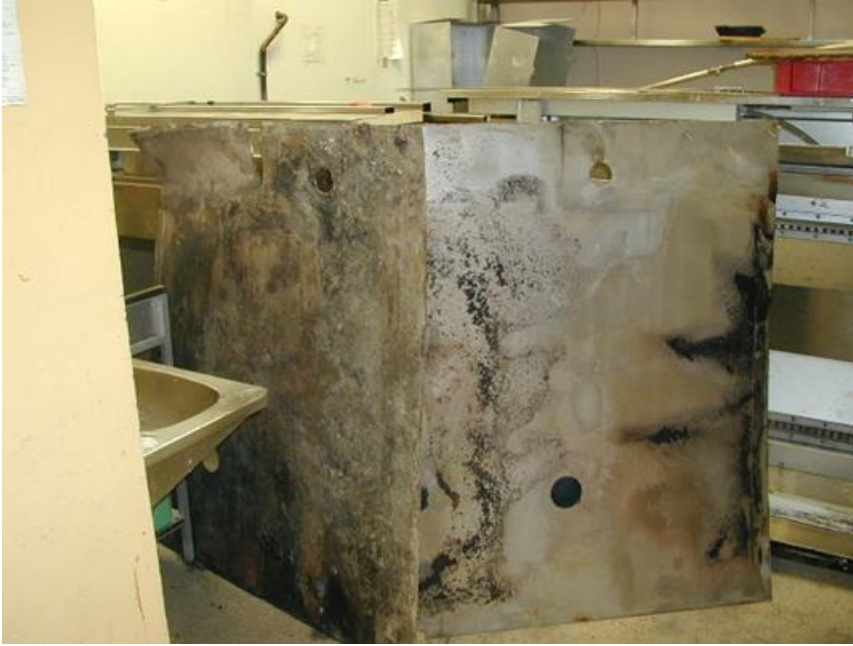
Ett fel begicks då man installerade ugnarna. Felet bestod i att man borrade hål i plåtarna som sedan ej kom till användning. Dessa hål sattes ej igen utan blev nu istället kanaler för värme från ugnen ned till spånskivegolvet. En långsam torrdestillation har under åren givit så poröst och brännbart material under hålet att det till slut slagit eld i golvet.

En av bottenplåtarna för ugnarna. Här syns hålen som fanns i plåtarna. Det nedre är det som var orsak till värmespridningen.

Bageriet har idag i samband med utredningsresultatet insett betydelsen av ett brandsäkert bageri och återinstallerat ugnarna med ett underlag av betonggolvsplatta med klinker. Vid diskussion med tillverkarna kommer de i framtiden att än mer trycka på vikten av att installationerna utförs på rätt sätt. Man kommer även att rekommendera typ klinkergolv för att begränsa risken för värmespridning. Brandsyneförättare som gör brandsyn i bagerier och övriga instanser bör vara särskilt uppmärksamma på hur bakugnar stora som små är placerade och då speciellt hur underlaget ser ut. Det har visat sig i utredningar att även små bordsplacerade uppvärmningsanordningar givit liknande effekter.

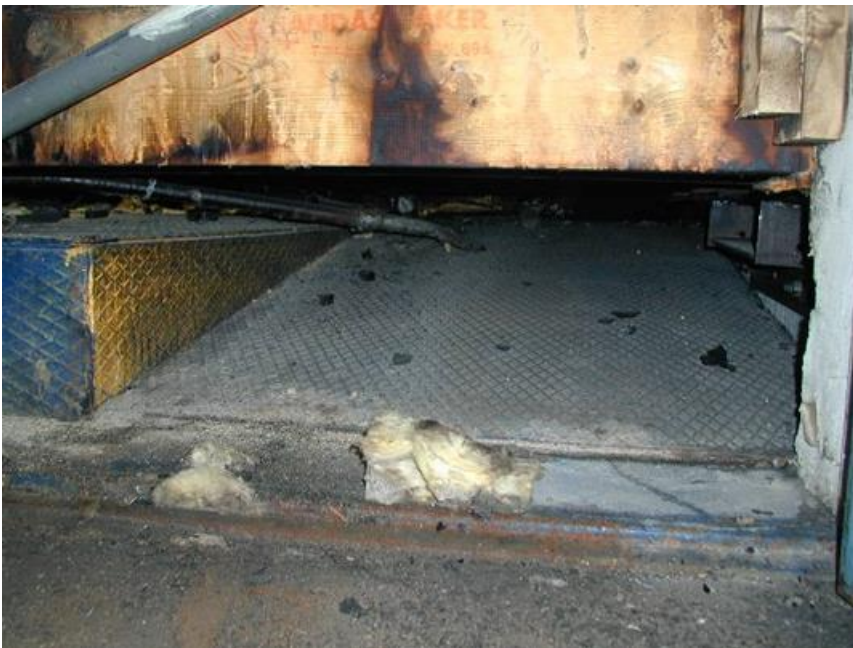
Bageriet togs i bruk för ungefär 4 år sedan och det var då ugnarna ställdes på sina respektive platser. Ett golvbjälklag gjordes då också av en lokal snickare. Golvets konstruktion var ett hängande träbjälklag i stålbalkar som i sin tur var upphängda på cementpelare. Mellan träbalkarna och innertaket till undervåningen vilket var ett gammalt pannrum fanns det en luftspalt med viss isolering på ca 15 centimeter.

Golvkonstruktionen. Träreglor överst som hängde på stålkonstruktion. Luftspalt och sedan viss isolering för att avslutas med ett plåtgolv som var det befintliga golvet innan bageriet anordnades.
