## **ANLEDNING TILL UNDERSÖKNING**

## **BESKRIVNING AV OBJEKTET**

## **UNDERSÖKNING**

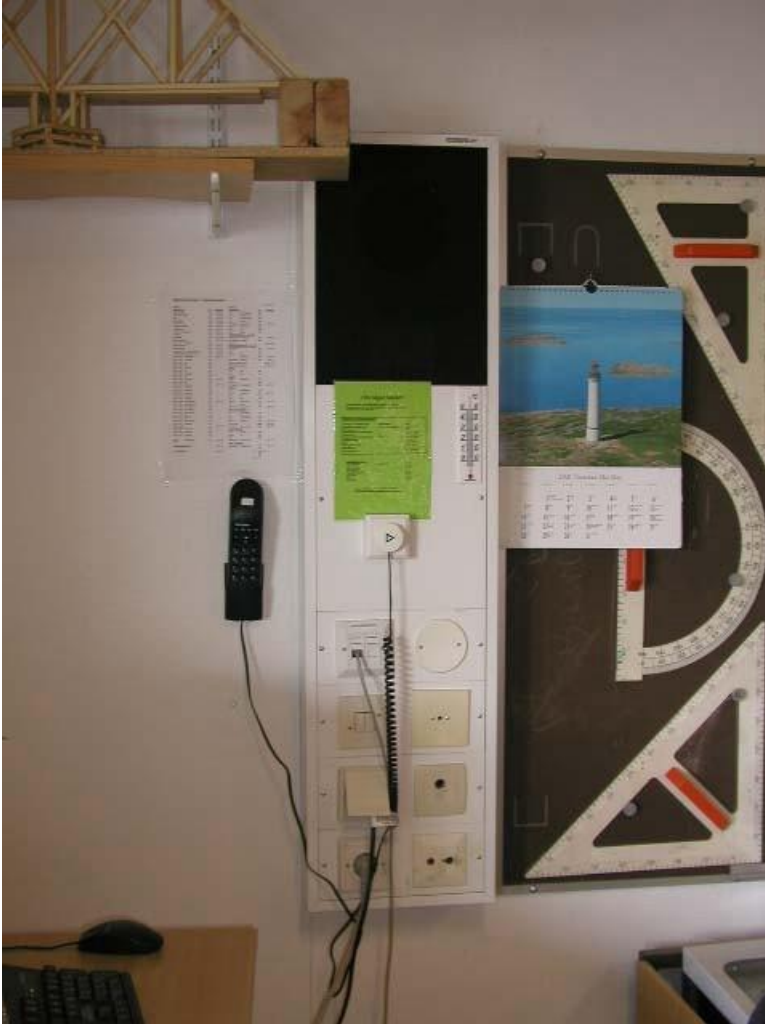
Startföremål är en kombinerad el-, tele och telefoncentral utförd i plastlaminerad spån-skiva. Mått c:a 15 X 25 X 100 centimeter. Minst två eluttag, ett tv/radiouttag, minst en strömbrytare, ett teleuttag samt en högtalare har samlats i denna enhet. Under denna enhet har ett ljusbord bestående av en plastlaminerad bänkskiva varit uppbyggat på två väggfästen. Det var försett med en i ett ursågat hål placerad ljuslåda täckt med en glas-skiva. I lådan har fyra 18 watts lysrör monterats. Lådan har använts för att rita av mönster od. På ljusbordet har en del garn samt papper funnits. Det hela ser hembyggt ut men förefaller inte direkt ha orsakat initialbranden. Däremot så har den varit ansluten till den ovanför sittande vägg-centralen med en stickkontakt.

På den lösa kabeln finns en vanlig sladdströmbrytare av enkel modell. Textillärarinnan hävdar att ljusbordet då och då varit svårtänt varför flera försök ofta krävts. En ganska typisk glappkontakt. Inget fel har upptäckts på sladdström-brytaren. Kabelns infästning i stickkontaktens stift verkar också ok. Kontaktens stift har inga värme- eller smältskador varför ljusbordet med sin anslutningskabel kan uteslutas som direkt tändanledning. Då återstår själva väggcentralen och dess komponenter men då endast aska och ordentligt blandade metalldelar återstår av centralen nöjer jag mig med att konstatera att det "med till visshet gränsande sannolikhet" är någon elkomponent i centralen som är tändkälla. Troligtvis det vägguttag där ljusbordet varit anslutet.

Ingenting talar emot att den tidigare beskrivna väggcentralen är tändkälla. Det automatiska brandlarmet räddade skolan från totalskada.

*Bilden visar en intakt väggcentral. De olika centralerna kan ha olika bestyckning.*

De övriga centralerna av samma typ elrevisionsbesiktas av behörig elfirma.
