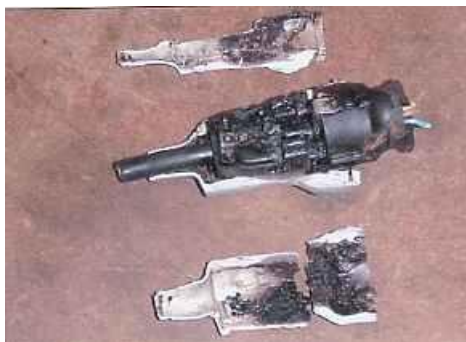
Den undersökta förlängningssladden var kopplad till en motorvärmare. Inkopplad har kretsen belastats med en effekt på minst ca 500 W. Sladden har legat utomhus och har utsatts för väder och vind. När den upptäcktes kunde inte hanen dras ur. Utsidan är inte speciellt bränd, även om man kunde se en del värmeskador och deformationer på uttagets gummihölje. När höljet öppnades visade det sig att innamätet i uttaget till stora delar hade smält ihop. Inuti fanns en slags knaprig skorpa av förkolnade rester av plastmaterialet som normalt håller kontaktbleck och jordbleck.

Sladdarna som var anslutna i uttagsdelen (honnkontakten) hade kontakt med blecken. Det gick inte att upptäcka några lösa skruvar eller dålig kontakt. Skadorna på uttaget var aningen mer koncentrerade till ena sidan. När kontaktens stift drogs ur kontaktblecken kunde man konstatera att det ena stiftet och blecket var blankt och "rent". Kontaktblecket på den mest skadade sidan hade en fördjupning som kan härstamma från en ljusbåge.

Det övre stiftet har mer sot- och askbeläggning än det undre stiftet. Samma sak fanns på kontaktblecken. Sannolikt har det ena stiftet inte fått någon bra kontakt med blecket, och därför har en liten ljusbåge uppstått. Om detta enbart har berott på förslitning och ålder, eller om faktupåverkan också har varit en faktor är okänt. Värmen från en sådan ljusbåge kan mycket väl smälta plastdelarna och antända ytterhöljet utan att säkringen löser ut. Att säkringen inte löser ut beror på att kretsen fortfarande är sluten på det sätt som avsetts. Effekten som utvecklas kan bli max 25% av den last som ligger på kretsen, dvs 125 W. Även om denna undersökning inte utgår från en händelse som utvecklades till en brand är det intressant att kunna se hur en skada från en glappkontakt inuti ser ut. Det ger kanske möjlighet att utesluta denna brandorsak i någon annan utredning.

*På utsidan var kontakten relativt oskadad men på insidan var ytterhöljets gummi starkt missfärgat av värme och sot/tjära.*
