Brand i gatuköket X, den xx-xx-xx klockan 05.45. Gatuköket X ligger i direkt anslutning till huvudentrén för en mängd olika företag, större livsmedelsbutik, bank, post, kontor och Hi-Fi-handel. Den kraftiga rökutvecklingen spred sig både via den gemensamma korridoren samt även via ventilationssystemet till samtliga intressenter inom byggnaden. Larm till Räddningstjänsten inkom som både automat- och sprinklerlarm, automatlarmet hade aktiverats i fläktrummet på övre plan medan sprinklern aviserade sektion 2 på gatuplanet.

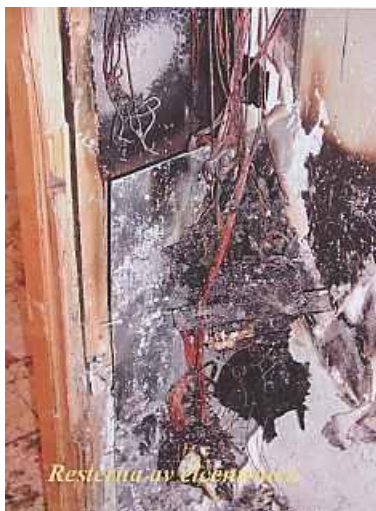
Det var således stora ytor för insatsstyrkan att genomsöka för att lokalisera branden. Två rökdykargrupper insattes samtidigt som förstärkning från ytterligare en station begärdes. Branden kunde efter en stund lokaliseras till huvudentréns grillrestaurang och där i ett säkringsskåp vid personalingången. Sprinklern i restaurangköket hade i stort sett släckt branden, endast glödhärdar återstod.

Att branden hann generera så mycket brännbara gaser, trots sprinklern, berodde på att elden utvecklade sig inne i skåpet och att värmen blev sprinklerutlösande först när branden brutit genom skåpdörrarna. Anmärkningsvärt är dock att brandgaserna kunde sprida sig så lätt via ventilationssystemet till övriga lokaliteter inom fastigheten. Här fordras en genomgång av hela ventilationssystemet för att om möjligt lösa spridningsproblematiken vad avser de brännbara gaserna.

Kan det föreligga någon annan tänkbar brandstiftare än själva elcentralen? Enligt uppgift lämnade personalen restaurangen klockan 18.30 föregående kväll. Det kan inte röra sig om en cigarettfimp i en soppåse, tidsaxeln stämmer inte, dvs tiden är för lång från "fimp till eldsvåda". Elcentralen hade också cirka två månader innan branden försetts med två nya inkopplingar, kan detta ha med branden att göra? Skulle detta gå att få klarhet i efteråt, kan brandresterna berätta den absoluta sanningen? Enligt min uppfattning skulle en sådan teknisk undersökning bli både kostsam, och rent juridiskt intetsägande. Vem kan svära på att eventuella kopparsmältor på ledningarna talar i en viss bestämd riktning? Att dåliga kontaktanslutningar i elcentraler har lett till bränder, det har jag själv upplevt, då har dock aktuella brandrester varit mer intakta och avläsbara. Det tog som sagt var en viss tid för räddningspersonalen att lokalisera utlöst sprinkler resp. rökdetektor. Enligt insatsrapporten har noterats att indikeringslamporna, vilka sitter på utsidan av byggnaden, inte fungerat. En sådan sak fördröjer med automatik insatstiden. Samma rapport önskar också en minimering av antalet nycklar vilka medföljer räddningsstyrkan från X-stadsstationen.

Trots allt torde branden kunna rubriceras som en "Happy-Fire"! Brandresterna på utsidan talar sitt tydliga språk, utan sprinkler och automatlarm hade den högen varit avsevärt mycket större. Sen kan man ju spekulera i om inte en rökdetektor, inkopplad under tiden restaurangen är kvälls- och nattstängd, i kombination med sprinklern i köket, hade bidragit till än mindre skador.
