ANLEDNING TILL UNDERSÖKNING

Brandtillbud i jordfelsbrytare.

Jordfelsbrytare av märke X (identifierat märke) installerad i en villafastighet.

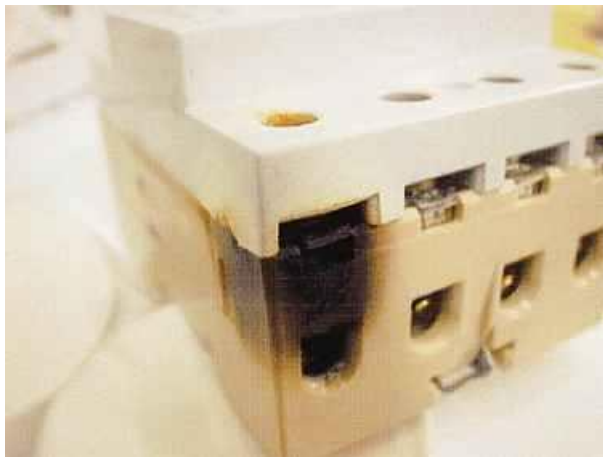
Jordfelsbrytarens hölje, kring kopplingsdelen, är av självslocknande plast. Den övre delen, manöverdelen, är av annan (?) plast. Brännskadan i kopplingsdelens plastlejlje har orsakats av ett inre kontaktfel, konstaterades det. Såväl elinstallationsfirman som tillverkaren säger sig aldrig tidigare råkat ut för en liknande händelse i en jordfelsbrytare.

Brandskadan har orsakats av ett inre kontaktfel i jordfelsbrytaren. P g a elfelet har jordfelsbrytaren löst ut och branden i den självslocknande plasten har mycket riktigt självslocknat.
