HÄNDELSEFÖRLOPP

UNDERSÖKNING

SAMMANFATTNING - ERFARENHETER

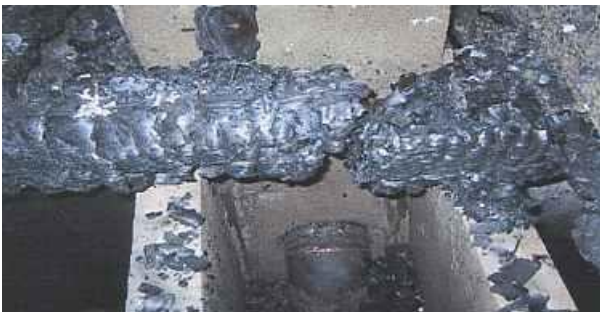
Värmeöverföring från eldstadens rör till träpanel i undertak har lett till torrdestillering, med rökfyllning av vindsvåning och brand i undertaket som följd.

Anslutning mellan eldstad och träpanel i tak.

Värmeöverföring.

Utrymmet i eldstaden som är avsett att värma den luft som skall cirkulera och värma upp fastigheten saknade "tak" av icke brännbart mtrl. Avståndet mellan rökrör av metall och träpanel endast 60 cm. Fastigheten saknade fungerande brandvarnare.
