HÄNDELSEFÖRLOPP

UNDERSÖKNING

SAMMANFATTNING - ERFARENHETER

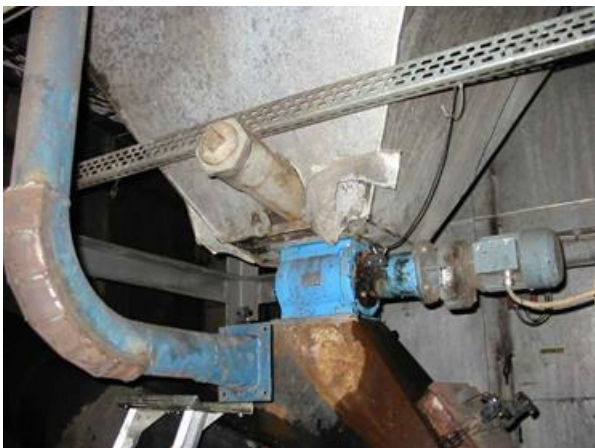
Branden startades på grund av att det samlats för mycket stoft i stoftavskiljaren. Operatören skulle då öppna en renslucka, i detta fall en större mutter. När man öppnat så skall man normalt sett kunna köra in en metallstång för att få loss proppen. I detta fallet kom det ut mycket stoft och det slog ut som en gaslåga. Operatören kunde då inte sätta tillbaka muttern utan lokalen fick utrymmas.

Mutter som ska lossas vid rensning.

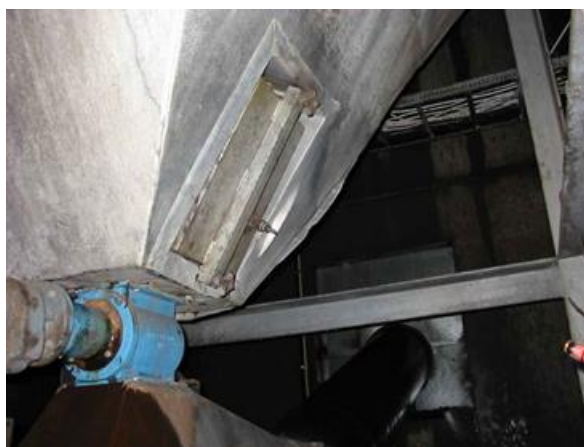
Rensluckan vi öppnade.
