ANLEDNING TILL UNDERSÖKNING

Brand i ventilationsanläggning vid pressgjuteri.

UNDERSÖKNING UTFÖRD AV

Gert Lönnqvist, räddningstjänsten.

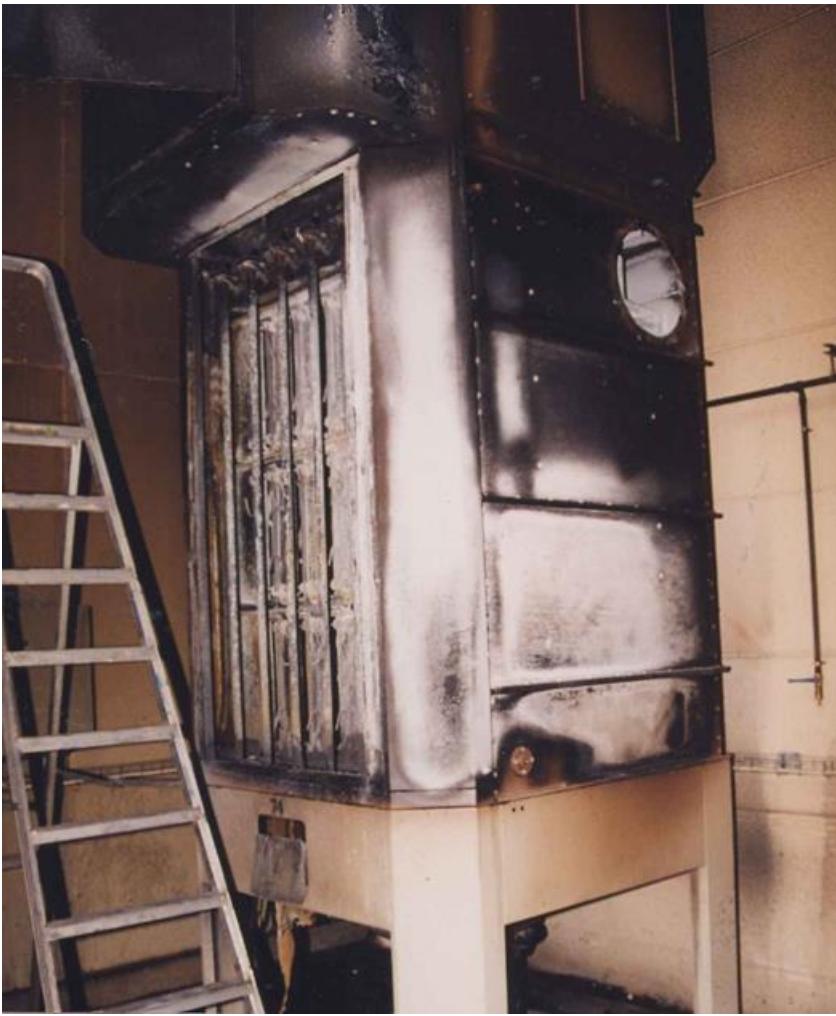
Ventilationsrören visar förbrända rester av föroreningar, skadorna är störst mot dammfiltret. Dammfiltret (Märke X, typ Y) är totalt utbränt i filterhuset. Den elektriska styrenhet som är placerad framtill på filterhuset är delvis smält av värme, men påvisar inte några synliga skador invändigt som skulle kunnat leda till brand. Den kopplingslåda som ansluter el till fläktn motorn och är placerad på fläkthusets vänstra sida, visar invändigt inga spår av kortslutning.

ej skurna. Fläkthjulet löper fritt från flätkåpan. Motorns lindningar är utan skador och spolen roterar friktionsfritt. I motorns kopplingsbox återfinns skador på inkommande kabelanslutningar. Svetsskador på två av plintarna visar att anslutningarna glappat varvid värme har smält kabelanslutning och hölje ca 10 cm in på kabeln. Vid kontroll har anläggningens motorskydd ej löst ut. Denna skall lösa ut vid 16 amp.

Det går med ledning av undersökningen inte att fastställa någon säker brandorsak. Branden kan ha orsakats av:

- Brännbara föroreningar i ventilationsrören, varför antändning skulle kunna ske om gnistor från gjutningsprocessen följer med luftströmmen upp i ventilationen. Därefter kan branden ha spridit sig till filtret.

- Glappkontakten i motorns kopplingsplint har orsakat värmeutveckling i inkommande elkablar. Det finns dock ingen tydlig brandbild som visar hur branden skulle kunnat sprida sig från kabeln till dammfiltret.

En regelbunden rengöringsrutin för ventilationssystemet bör fastställas och efterlevas. Ventilationssystemet bör kompletteras med detektorstyrt brandspjäll i brandcellsgräns. Ventilationsfiltret bör utrustas med värmedetektorer kopplade till det automatiska brandlarmet.
