UNDERSÖKNING UTFÖRD AV

HÄNDELSEFÖRLOPP

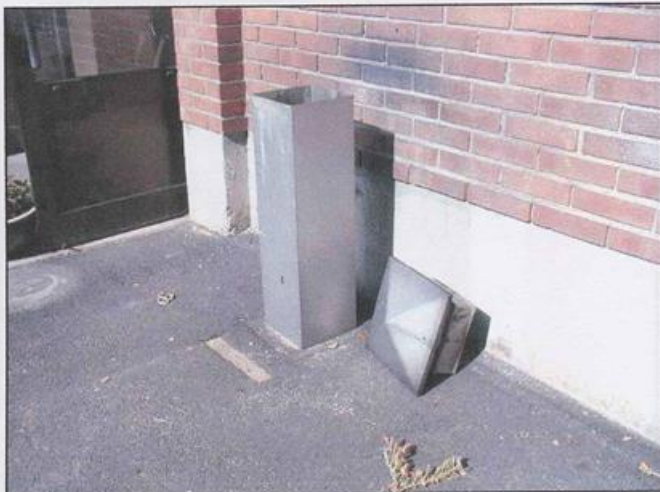
Orsaken till branden blev tämligen klar då man tog loss den nedre ventilen i trumman och rakade ut innehållet. Trumman var full av skräp som bland annat omfattade ett flertal cigarettpaket, godispapper, bananskal och tomburkar. Trummans och huvens placering i bekväm midjehöjd har antagligen gjort att rökare och andra som stått utanför uppfattat den som en soptunna eller askkopp, eller i alla fall använt den som sådan. Till slut har en stor pappershög samlats i botten och antagligen har någon fimpat eller askat i huven, med följden att skräphögen i botten tagit eld. Röken har trängt in i det lilla rummet via ventilen och fyllt rummet med rök. Eftersom rummet tidigare var soprum och numera användes som elcentral (svagström) borde det ha varit en egen brandcell. Rummet gränsar dessutom till en annan el-central för starkström, och det finns genomföringar mellan dessa rum. Dessa genomföringar var tätade med brandskyddsmassa, men det visade sig att en av tätningarna inte fungerat. Den angränsande elcentralen var rökfylld, och det var också i detta andra rum som brandlarmet lösts ut. Då man släckte ljuset i detta rum kunde man se ljuset från det andra rummet genom brandtätningen.

Orsaken till branden är att ventilationshuvu uppfattats som en papperspelle, vilket till slut ledde till att skräp ansamlades och antändes. Den egna organisationen hade inte uppfattat ventilationshuvu som en potentiell brandrisk.

Ventilationstrummans placering intill dörren

Sjukhusets brandskyddsorganisation bör ses över för att undvika att denna typ av byggtekniska missförstånd leder till bränder. Vidare bör rutiner införas för bättre efterkontroll av utförda arbeten, både vad gäller återställning av brandteknisk klass vid ombyggnadsarbeten som bryter igenom brandcellsgränser, och i fråga om uppdateringar av brandlarmets orienteringsritningar.

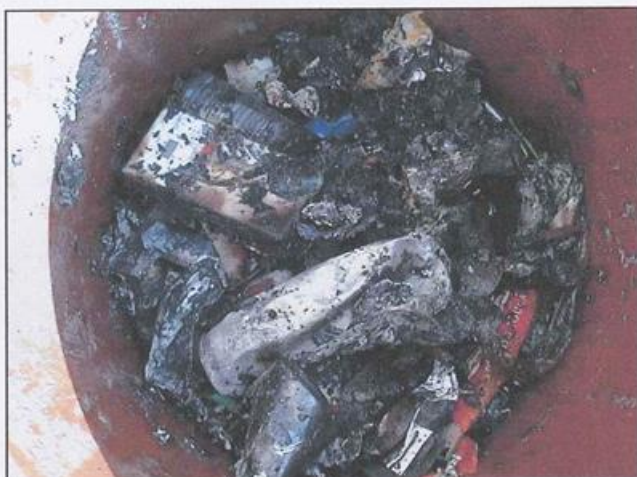
Brandresterna från ventilationstrumman
