### BRANDEN

### UNDERSÖKNINGEN

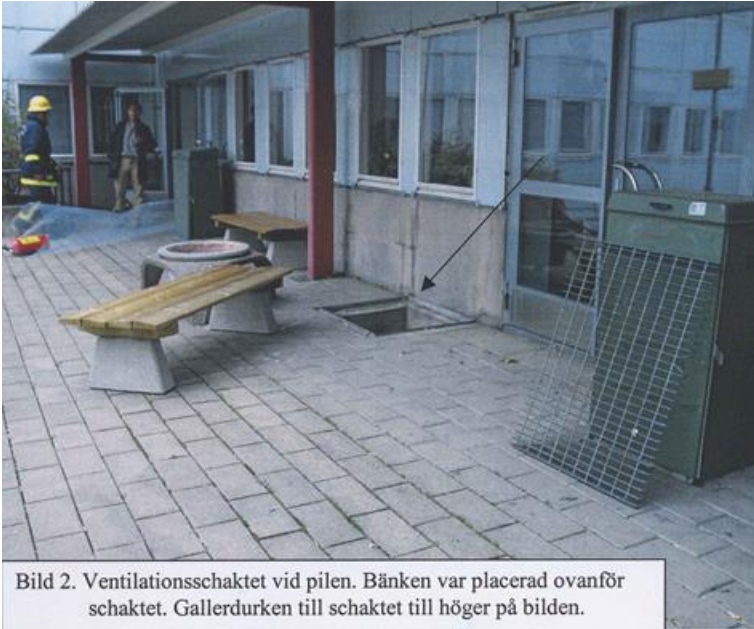
Vid efterföljande brandorsaksundersökning konstaterades att ventilationstrumman var tilluftskanal som betjänade bland annat ställverket. Luftintaget var placerat i direkt marknivå (genom ett metallgaller placerat ovanför ett 1.30 meter djupt schakt) i anslutning till byggnadens entré. Ventilationstrumman var ansluten mot schaktet (horisontellt) och gick in i ställverket och löpte vidare i taket, ner under golvet och sedan vidare upp i fastigheten till ett fläktrum på plan nio. Det brandskadade ventilationsfiltret i trumman var placerat cirka 2.00 meter i sidled från schaktet. Direkt ovanför luftintaget (metallgallret) var en parkbänk placerad och i direkt anslutning stod en betongkruka avsedd som askkopp för rökare. Under bänken runt ventilationsgallret och i schaktets botten konstaterades pappersskräp, löv och cigarettfimpar (betydligt fler än i betongkrukan).

Branden i ventilationstrummans filter har med all sannolikhet orsakats av att en glödande cigarettfimp kastats ner genom gallret och följt med luftströmmen till ventilationsfiltret som sedan har antänts. Rökspridningen har orsakats av att dörrar mot brandrummet har öppnats samt att ventilationsanläggningen ej stängdes av i ett tidigt skede. Branden har orsakat en stor insats med ca 60 personer i insatsstyrkan från polis och brandförsvaret och orsakat utrymning av

Bild 2. Ventilationschaktet vid pilen. Bänken var placerad ovanför schaktet. Gallerdurken till schaktet till höger på bilden.

Ventilationsintag (tilluft) som är placerade i marknivå bör vara utförda med ett finmaskigt galler / nät mellan schakt och ventilationstrumma. Schakten skall regelbundet rensas från löv och papper och rökplatser bör inte förläggas i direkt anslutning till luftintag i marknivå.
