Större villa i två plan och vind.

Brand i träbjälkar inbyggda i bjälklag. Branden upptäcktes genom att de boende kände röklukt. Branden släcktes genom att brandstyrkan sågade upp bjälklaget på tre sidor om murstocken och sprutade på vatten samt tog bort brinnande material.

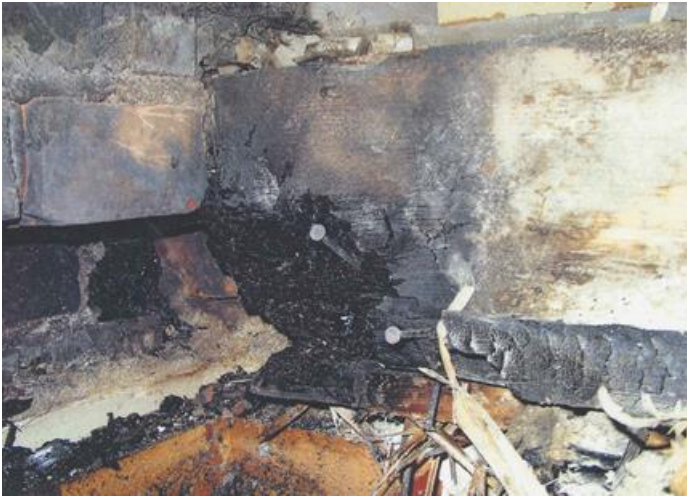
I änden på ena träbjälken närmast murstocken.

Brandskadan inskränktes till brandskadade bjälkar och uppsågat golv samt viss röklukt i huset.

På insidan av murstocken/rökgaskanalen känner man att det endast är tunn puts som ligger mot änden på träbjälken.

Brandvarnare eller annat rökdetektorstyrt larm. Utökade möjligheter för skorstensfejarmästaren att besiktiga ny- och ombyggnad av rökkanaler.

Uppsättning av brandvarnare rekommenderades direkt.
