## Rapport

Explosionsolycka vid oljelagringsanläggning i  
Broddbo, Västmanlands län, den 21 maj 2003

Broddbogruppen  
9 februari 2004

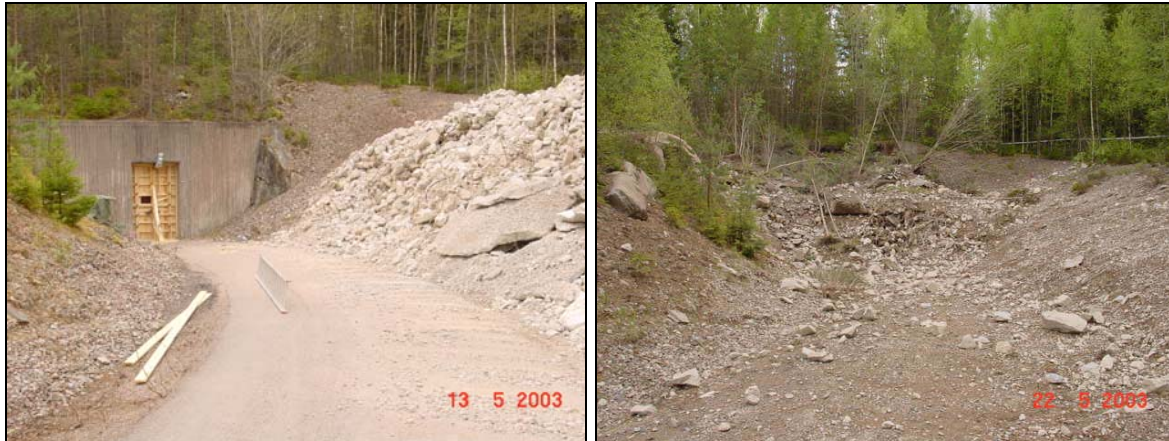
Bild 3-4. Huvudingången före och efter explosionen (observera att huvudingången täckts med fyllnadsmassor efter fototillfället den 13 maj)

Vid huvudingången trycktes taket över ingångsdörren upp vilket orsakat sättningar i marken ovanför taket. Jordtäcknet har rört sig ned mot ingången och dragit med sig delar av vegetationen i rasmassorna. De fyllnadsmassor som användes för täckningen av huvudingången och som vid explosionen slungades mot utlastningsplatsen och förvaltningsbyggnaden orsakade omfattande skador på de bilar och husvagnar som stod uppställda inom området.

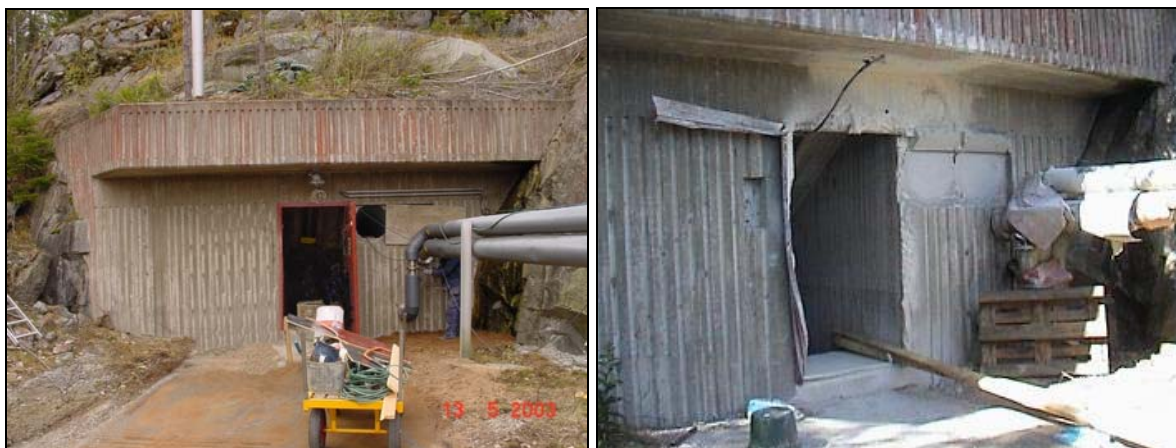
Bild 5-6. Reservutgången före och efter explosionen

Väggen mellan ort och provtagningskammare innanför reservutgången demolerades och trycktes ut genom öppningen. Rörledningar och pumputrustning samt installationer för styrning och övervakning i provtagningskammaren har också följt med tryckvågen ut. Ventilationskanaler och rörledningar längre in i orten har rivits ned från sina fästen, tryckts ihop och förvidrats.

Den yttre ståldörren till reservutgången är fläkt åt sidan med både dörrblad och karm. På vänster sida, ca 20 meter utanför reservutgången, stod en container med utrustning för rening av utgående läckvatten, en s.k. stripperanläggning. Denna har genomborrats av armeringsjärn från väggen i reservutgången samt vänts upp och ned och förflyttats ca 10 meter, varvid reningsanläggningen helt demolerades.

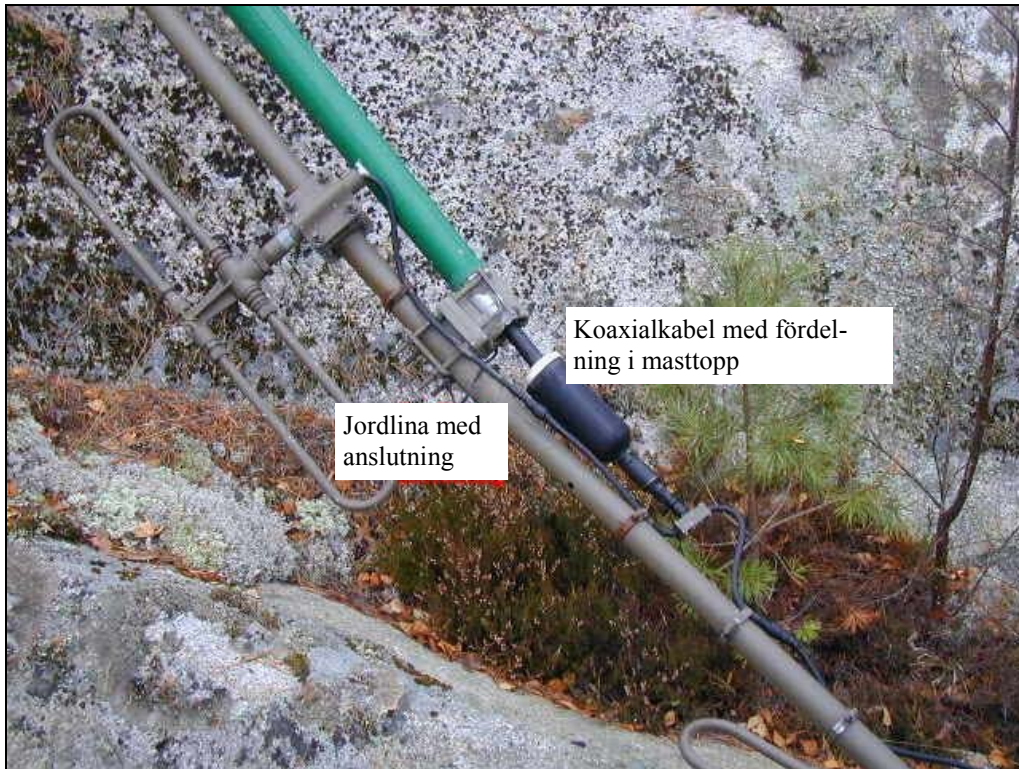
den svärtning som orsakats av avgaser från närliggande avgasrör. Det har inte heller konstaterats några skador eller svärtningar i kopplingar eller kablar i och runt antennenheten.

Bild 10. Antennmast fotograferad efter fällningen den 29 oktober 2003

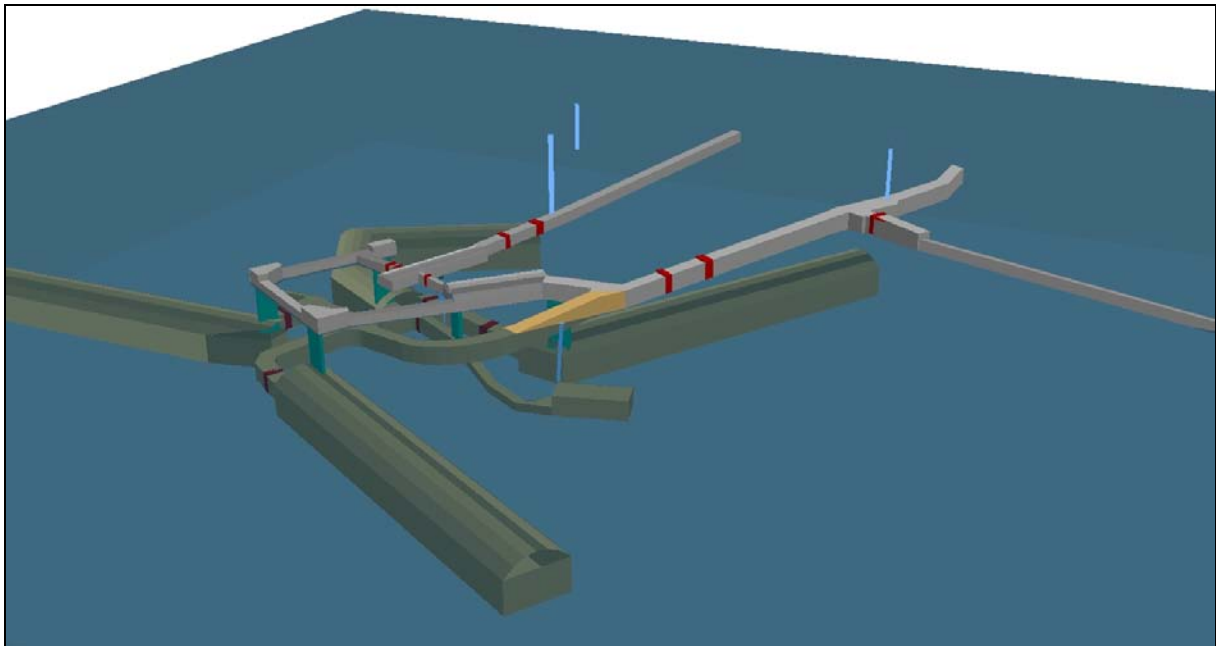
*Bild 12. Anläggningens underjordsdelar vid vattennivå +78,5 m. De ljusare partierna i bilden visar icke vattenfyllda orter.*

Måndagen den 12 maj påvisades vattenytan ca 0,5 m över golvet i lagringsdelen, ca nivå +78,5 m. När arbetet i huvudingången avslutats, någon gång mellan måndagen den 12 och torsdagen den 15 maj, flyttades fläkten från borrhål GW9 till provtagningskammaren i reservutgången. Fläkten användes därefter för att ventilerade utrymme i provtagningskammaren där installationsarbeten pågick. I anslutning till byggmötet måndagen den 19 maj påvisades återigen gaslukt, denna gång i provtagningskammaren. Anläggningens föreståndare påtalade behovet av att ventilerade anläggningen via borrhål GW9 samt överlämnade en medförd extra fläkt. Den fläkt som tidigare använts var hyrd och återlämnades dagen efter, den 20 maj. Den nya fläkten användes för fortsatt ventilation av utrymmet i provtagningskammaren.
