ANLEDNING TILL UNDERSÖKNING

Brand i publik verksamhet ger automatiskt en undersökning.

OBJEKTET

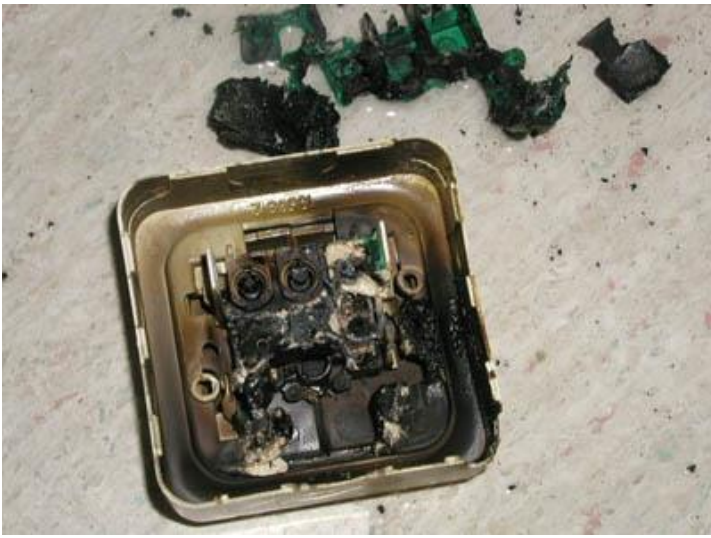
Brandstiftaren består av en utanpåliggande standardströmbrytare för takbelysning. Kopplingsmekanismen för elkablarna är av insticksmodell. Inga smältskader kan upptäckas på elkablarnas ändar. Kontaktblecken från strömbrytaren är kraftigt skadade av en ljusbåge varför detta är den troliga tändanledningen. Vissa fullt synliga brister finns i den befintliga elinstallationen.

Branden har startat i en strömbrytare. Personalen gjorde ett rådigt ingripande när man släckte initialbranden i sin linda.

Gör en elrevision på all elutrustning i lokalerna.
