ANLEDNING TILL UNDERSÖKNING

Bilbrand i radgarage.

4 dagar gammal bil samt radgarage med 10 bilplatser.

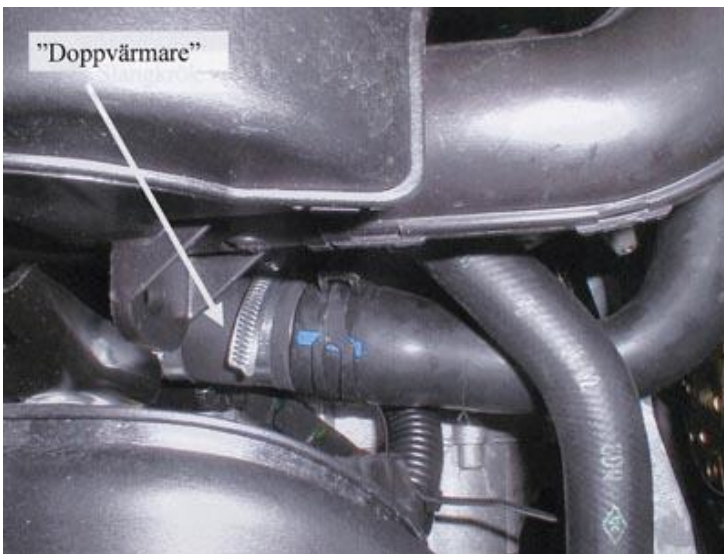
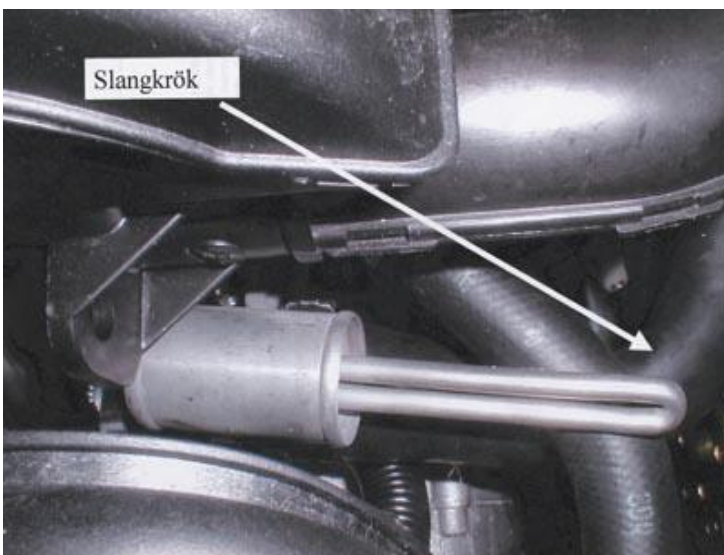
Kriminaltekniker NN och undertecknad var på plats måndag morgon ca ett dygn efter brandstarten. Vi kunde inte hitta något som tydde på att bränder vant anlagd. Vid kontakt med berörd personal från bostads- bolaget X visade det sig att de hade de elektriska motorvärmarna till samtliga fordon inkopplade via timer. De slog till varje morgon mellan kl 06.00-08.00 även helger. Den primära brandplatsen konstaterades ligga där platsen för den utbrända bilens motorrum var. Garaget var utrustat med jordfelsbrytare. Denna hade inte löst ut. Vid okulärbesiktning av kablarna till motorvärmaren kunde inga tecken på glappkontakt eller överledning hittas. Vid kontakt med installatören av motorvärmaren (företaget X) fick vi reda på att det var en slangmonterad "doppvärmare" av märke X. Den har en ca 8,5 cm långt värmelement som ska ligga mitt inne i

bilens kylarslang. I detta fall kröker slangen etter ca 9 cm vilket kan innebära att själva elementet kan komma i direktkontakt med gummit i slangen.

Det mest troliga är att slangen och elementet kommit i kontakt med varandra. Vattnet i kylarsystemet borde i och för sig kyla så pass mycket att slangen inte ska bli brännskadad, men en viss risk finns för att det kan vara luft i systemet på grund av bland annat läckage, och då kan en brand vara ett faktum.

Varit i kontakt med XX på en bilindustri som lovat att delge berörda dessa uppgifter. Det visade sig fungera, då YY hos motorvärmarens tillverkare har kontaktat mig och skickat en monteringsanvisning för det aktuella bilmärket. Den visar att värmeelementet ska sitta i ett rör på motorn för att eliminera direktkontakt med gummislangen. Han kommer att kontakta bilförsäljaren X i X-stad så att ett servicemeddelande kommer att skickas ut till berörda. Har själv kontaktat installatören av motorvärmaren så att de kan ta tillbaka de bilar som har felmonterade värmare.
