BAKGRUND

BASTUAGGREGATET

SANNOLIK BRANDORSAK

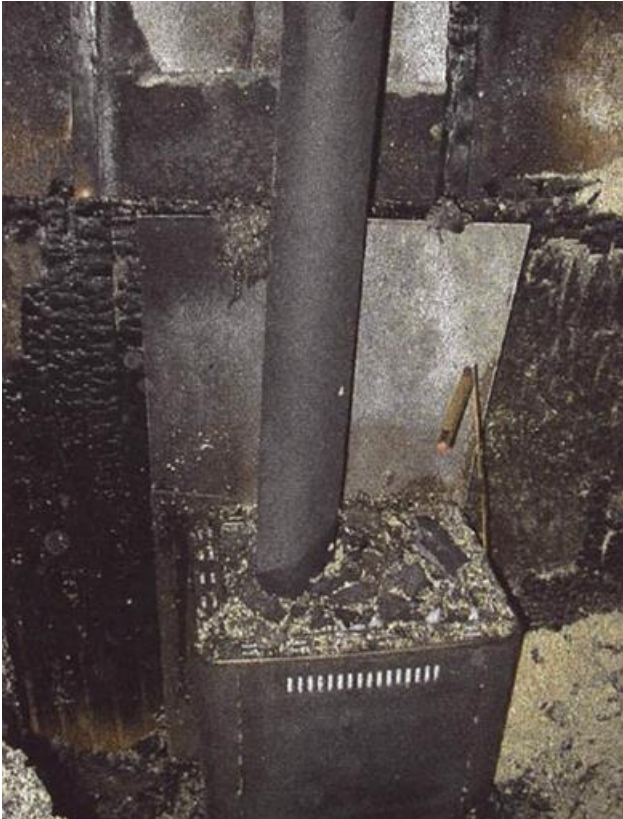
Vid friläggning av väggkonstruktionen bakom bastuaggregatet konstaterades en brand och kolningskada bakom mineritskivan. Skadans nedre parti är äggformat nedåt med en allt större skada uppåt. Skadebilden tyder på att strålningsvärme från kaminen har genomslag mot materialet bakom mineriten. Kolningsgränsen är tydlig och börjar i äggform cirka 26-28 cm från golv och uppåt. Nedanför gränsen finns huvudsakligen lätt ytkolat trä medan träet ovanför gränsen är bortbränt och mineralullen är krympt eller sintrad. Trä kan torrdestillera vid 100-150 grader C (uppgift hämtad från Conny Olsson, Statens Kriminaltekniska Laboratorium) varvid lättare fraktioner förångas såsom bundet vatten, lignin och limämnen. Därefter återstår träkol. Detta kan antändas vid värmepåverkan med temperatur strax över 100 grader.

Skivans bredd är 60 cm och kaminens 50 cm. Hög strålningsvärme från kaminen träffar oskyddat trä på sidan av skivan.
