ANLEDNING TILL UNDERSÖKNINGEN

Brand i spis, måndagen den xx-xx-xx.

HÄNDELSEN

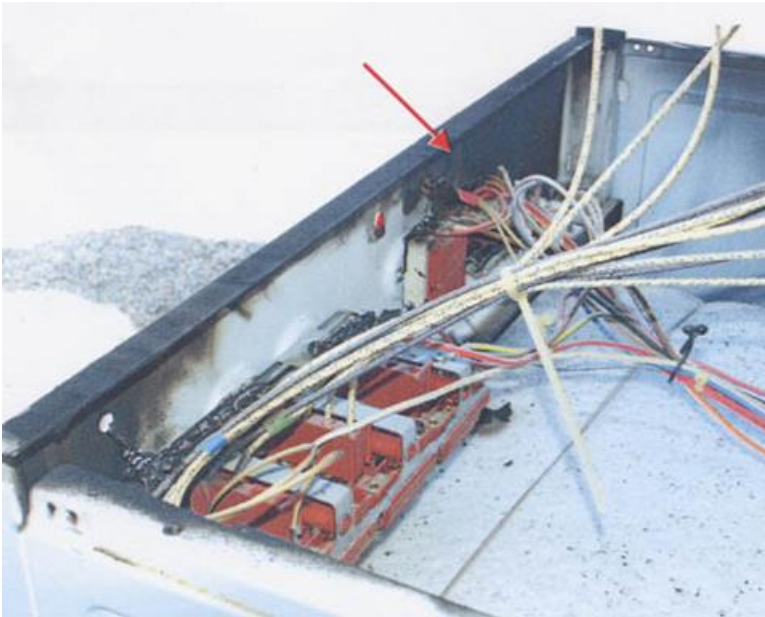
*Branden har varit koncentrerad till den elektriska komponenterna.
Primärbrandområde vid pilen.*

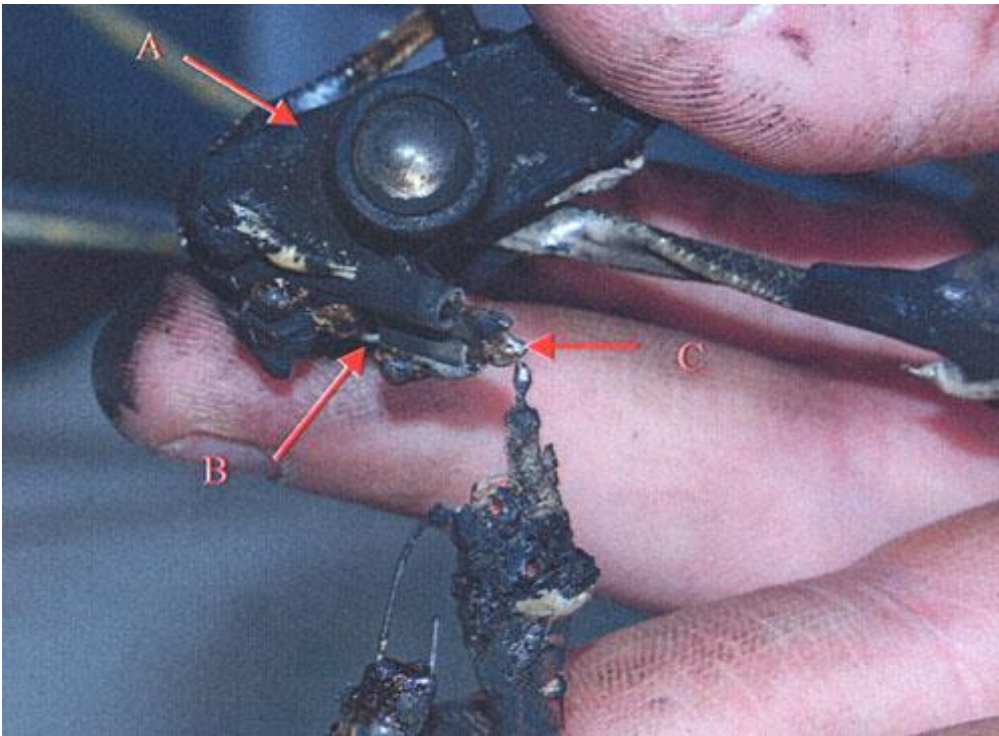
Bilden visar ugnens kontrollampa (A). Till lamphållaren var ett stift anslutet (B). Elektrisk smält-skada finns mellan stiftet och ledaren (C).
