ANLEDNING TILL UNDERSÖKNING

Fastighetsskötare NN, företaget X, meddelade mig att det vid två tillfällen inom relativt kort tid varit brandtillbud i strömställare till samma spis i en lägenhet i ett av företagets hyreshus i X-stad. I huset som har 24 små lägenheter bor övervägande gamla och ensamstående hyresgäster.

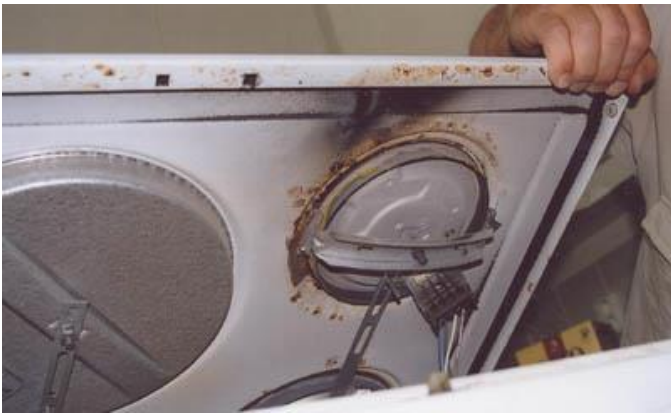
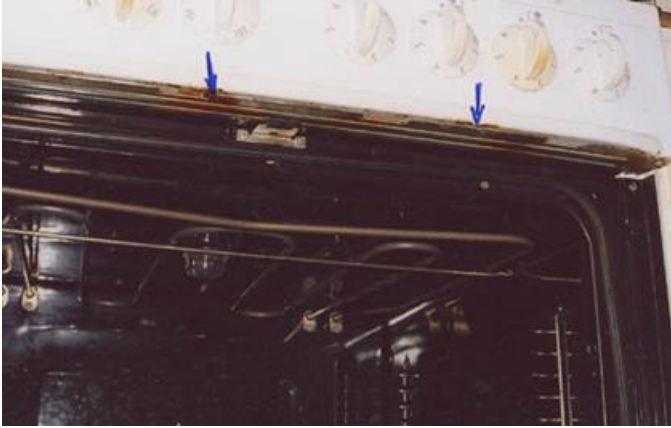
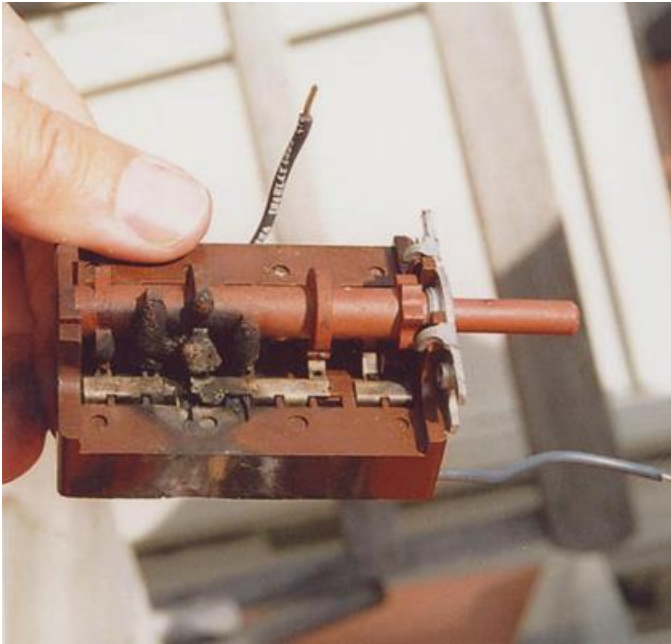
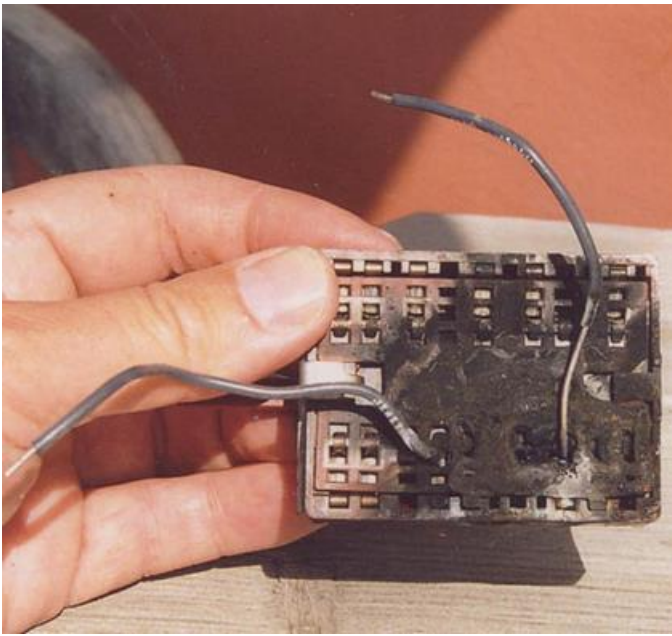
Vid två tillfällen inom relativt kort tid hade hennes spis gått sönder. Det var vid båda tillfällena strömställaren till en av plattorna som blev överhettad och började ryka. Vilken eller vilka spispeltor det gäller har det inte gått att få besked om. Spåren på reglagen och sotningen på hällens undersida inne i det utrymme där strömställarna sitter, pekar åt olika håll. Men damen säger att det är den lilla plattan längst fram som "brukar" krängla. Vid båda tillfällena fastnade reglaget och gick inte att vrida mera.

När man studerar den brända strömställaren med ett förstoringsglas framgår det att värmeutvecklingen varit störst där en av de två kvarsittande el-ledarna är ansluten till strömställaren. Kopplingen är av den modell där man sticker in en avskalad tråd och drar tillbaka. Ett fjädrande metallbleck ska då ge god kontakt. Förmodligen har det av någon anledning uppstått glappkontakt eller överledning på denna plats. Det framgår av att isoleringen på den aktuella ledaren har smält upp till ett avstånd av nästan 20 mm från anslutningspunkten. Orsaken kan vara felaktig konstruktion eller felaktigt handhavande vid monteringen eller en kombination av dessa orsaker. En annan möjlig orsak är att fett och smuts bildat en hinna som gett överledning i strömställaren. Enligt bild 4 och 5 finns tecken på att det varit upprepade överkokningar som har gjort så att fukt trängt mer på strömställarna.

Kopia av denna rapport skickad till spisens tillverkare, till Räddningsverkets brandutredningsprogram samt till hyresvärderna.
