## **HÄNDELSEN**

## **UNDERSÖKNINGEN**

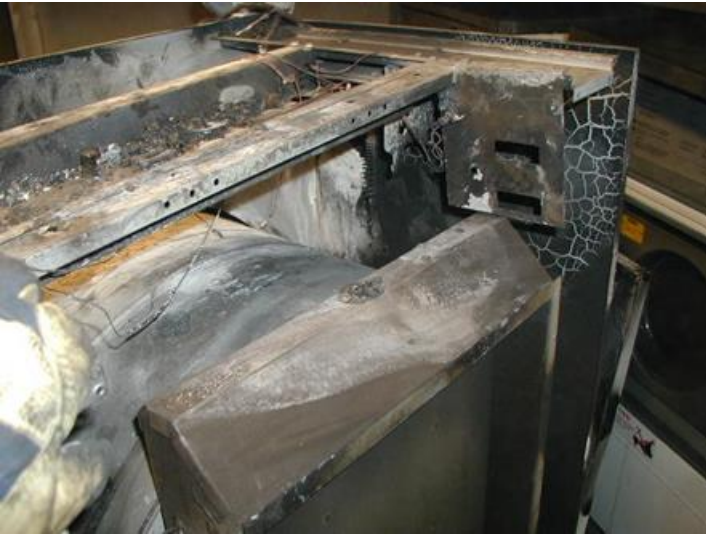
Det framstår som att branden börjat vid elementet i torktummlaren. Blåanlöpningen vid överhettningsskyddet som sitter ovanför elementet talar för att värmen varit kraftig just i detta parti. Enligt personal på servicefirman så är det ganska vanligt att just ludd på elementen är en orsak till brand. Troligtvis har branden startat som glödbrand redan under den tid som sista personen vistades i tvättstugan. Personen har inte observerat att denna glödbrand fanns i tummlaren. När sedan personen lämnade tvättstugan har branden i tummlaren utvecklats för att över tid ge rökutveckling i tvättstugan.

*Baksidan av maskinen med elementet under skyddskåpan.*

Noggrannhet med rengöring av hela torktummlaren kan inte nog påtalas. Bostadsbolaget kommer att se över rutinerna för rengöring och se om det finns behov av tätare intervaller. Användandet av PPV-fläkten, har givit ett gott resultat för eftersaneringen. Ingen rök kom ut i trapphuset.
