Brand i bostadsfastighet, den xx-xx-xx, kl.12.25. Branden startade i en lägenhet på andra våningen. Objekt: Trevåningshus med 15 lägenheter. Primärbrandplats: Lägenhetskök. Brandorsak: Kvarglömd smörkastrull på spisplatta.

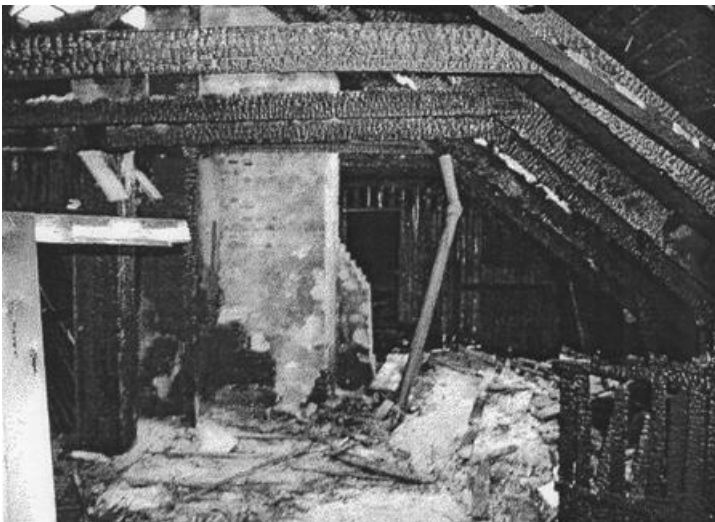
Den kvinnliga hyresgästen hade satt på en gryta för att smälta 600 gram smör. För en stund lämnade hon lägenheten, och när hon återvände brann det på spisen. När räddningstjänsten anlände var branden koncentrerad till spis, vägg och köksskåp. Släckningen såg till att börja med ut att bli en enkel historia, men man hade då ingen aning om det dolda utrymme som fanns bakom köksväggen, vilken löpte utmed hela skorstensstocken. Till höger om spisen, bakom köksväggen, låg det dolda schaktet. Här var ett gjutjärnsrör draget genom hela schaktet och mynnade ut i taksektionen. Flera andra rörgenomföringar var gjorda i samma schakt vilket naturligtvis bidrog till att minska brandmotståndet mellan våningsplanen.

Det är ju synnerligen anmärkningsvärt att en brand i en smörkastrull på en spisplatta, trots den tidiga upptäckten, kan åstadkomma en så omfattande brandskada. Denna typ av gamla byggnad som moderniserats och byggts om har påfallande ofta brister i brandsektioneringen. De klarar inte en ordinär spisbrand utan att vålla stora skador på angränsande lokaler. Räddningspersonalen måste i högre grad bli medvetna om dessa inbyggda brandtekniska brister.

Här mynnade den dolda schaktkanalen på vinden. Gjutjärnsröret som löpte utmed hela schaktet och sannolikt bidrog till brandspridningen.

Fastighetsägaren kommer att vidtalas samt rekommenderas att vidtaga förebyggande åtgärder, både på det aktuella huset samt på fastigheter med likartade konstruktioner. Byggnadsnämnden kommer också att informeras. Det bör framhållas att den aktuella fastigheten i övrigt är välskött och mycket populär bland hyresgästerna.
