HÄNDELSEN

Räddningstjänsten larmades den xx-xx-xx till en rökutveckling på X-gatan. Ågarna hade stigit upp vid tvåtiden på natten för att gå på toaletten och upptäckte då att villan var fylld av rök. Det visade sig att röken kom från en glödbbrand i villans yttervägg bakom en eldstad med en insatskassett märke X. Delar av ytterväggens träpanel och spånskivor, samt eldstadens murstenar fick rivas, för att man skulle kunna nå glödhärden, som var relativt begränsad. Utöver skadorna på ytterväggen fick villan endast lättare rökskador.

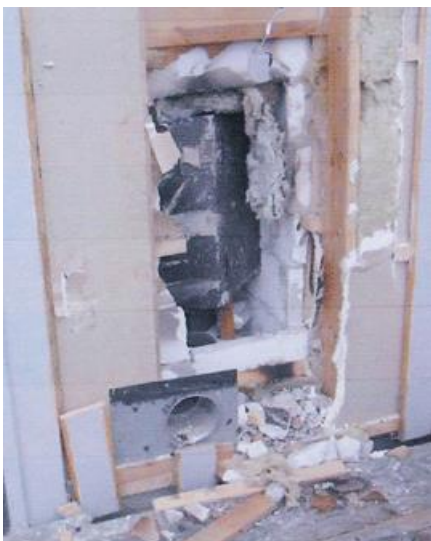
Branden har uppstått i ytterväggens spånskiva och i reglarna, ungefär mitt på insatsens värmesköld. Man tog vid renoveringen efter den första branden bort de dubbla gipsskivorna och ersatte dem med 50 mm Siporex. När man satte in Siporexstenar istället för dubbla gipsskivor tog stenarna upp hela utrymmet mellan värmeskölden och

ytterväggens spånskiva. Stenarna låg i stort sett dikt mot både värmeskölden och spånskivan. På detta sätt försvann luftspalten mellan värmeskölden och den tändsdyddande beklädnaden helt. Samtidigt förstärktes isoleringen av insatsens övre del med mineralull. Ursprungligen är det meningen att insatskassetten skall värma upp omkringliggande luft inuti murspisen, och att luften skall stiga upp inne i murspisen via konvektion (varm luft stiger uppåt) och sedan gå ut via kanaler i murspisens övre del (dessa har efterhand täppts till p g a av lukt). Samtidigt sugs ny kall luft in i öppningar i murspisens nederkant och på så sätt drar man nytta av värmen på ett effektivt sätt, samtidigt som en kylningseffekt inne i murspisen uppstår. När luftspalterna inuti murspisen täpptes igen kunde inte luften längre cirkulera fritt, varför en uppvärmning av den instängda luften kunde ske. Temperaturerna har blivit högre än vad som varit avsett, samtidigt som avstånden till brännbart material i praktiken blivit ännu kortare än de var ursprungligen, i praktiken obefintliga. Som tidigare nämnts var tillverkarens rekommendation 250 mm. Branden har med stor sannolikhet startat som en följd av att de brännbara byggnadsdelarna utsatts för alltför höga temperaturer, som en följd av värmeledning till spånskivan från insatskassetten via siporexstenarna. Denna process har sannolikt påskyndats genom att luftgenomströmningen strypts inuti murspisen, dels genom Siporexstenarnas placering och dels genom isoleringen av kassetten överdel/rökgaskanal.

Detaljer på spisens baksida efter den andra branden.

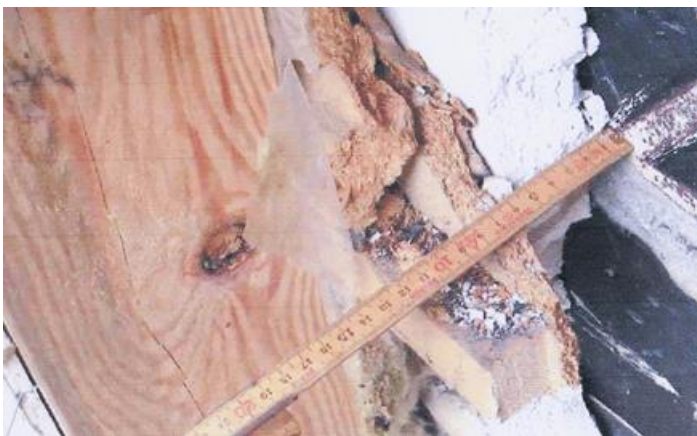
Avståndet från värmeskölden till spånskivan är ca 60 mm, med två gipsskivor à 13 mm bara 35 mm.
