ANLEDNING TILL UNDERSÖKNING

Brand i hotell! Många människor kan ha varit berörda.

Objektet är ett äldre hotell i fem våningar med samlingslokaler placerade på våning 1 och i källarplanet. En av dem i källaren är avsedd för ca 200 pers.

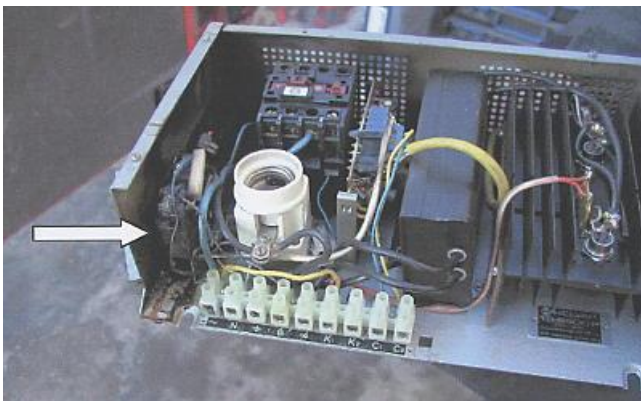
Vid granskning av den elektroniklåda som orsakat branden visade det sig att en komponent, en typ av elektronisk reostat, överhettats. Den brand som då uppstod läckte ut ur lådans ventilationsöppningar och spred sig till det omgivande skåpets insida. Gamla brandspår tyder på att det brunnit tidigare på samma plats. Oklart om Rtj var inblandad då.

Vid pilen sitter den orsakande komponenten.

Elcentralerna bör inte vara instoppade i träskåp.

Bygg om det hela.
