HÄNDELSEN

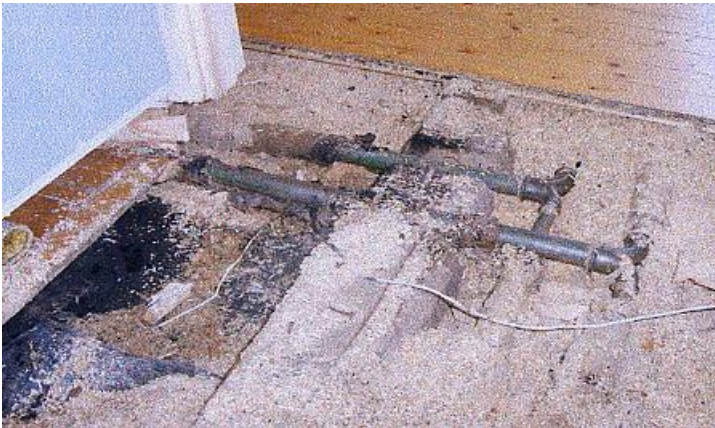
Branden orsakades av ett åsknedslag i en björk ca 25 meter från huset, intill denna björk går vattenledningen till fastigheten, blixten har följt vattenledningen och startat en glödbrand i spån i mellangolvet. Ledningarna var isolerade med papp fastsatt genom att man snurrat tunn ståltråd runt ledningen, tråden har sedan blivit så varm att branden uppstått. I och med tidig upptäckt stannade skadan vid ett 1 kvadratmeter stort hål i golvet.

Branden startade vid en balk som vattenrören gick igenom samt spån som isolerade.
