## **SAMMANFATTNING OCH ERFARENHETER**

Byggnaden är en f d kyrkobyggnad som numera används för kontorsändamål.

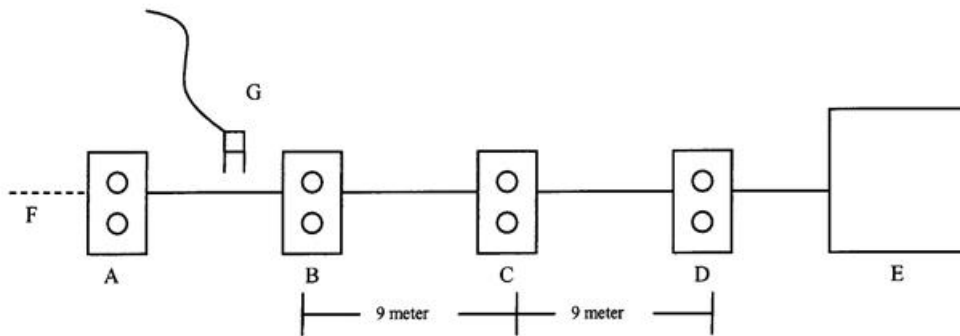
(Se skiss) Kontaktuttag B visar på inre skador från varmgång. Kontaktdosan och vägg ovan denna har brandskador. Stickkontakt G till lampa skadad. Kontaktuttag C och D visar på inre skador från varmgång på bägge faskablarna. Seriekopplingen fortsätter med kontaktuttag i F:s riktning vilka inte var skadade. Aktuell 10A-säkring i E för hade löst. Förutom fönsterlampor kan nämnas att en värmefläkt på 2000 kW tidigare har använts i två stycken kontaktuttag i samma slinga. Dessa uttag var dock oskadade. Kontaktuttagen som är av märke X (identifierat märke) har sk snäppfästen (snabbkoppling av kablarna som håller fast med fjäderbelastning). Märkning på baksida i form av "16A-250V" "S" "N" "100966" "A" "7" "FI".

Skiss över den seriekopplade slingan med kontaktuttag.

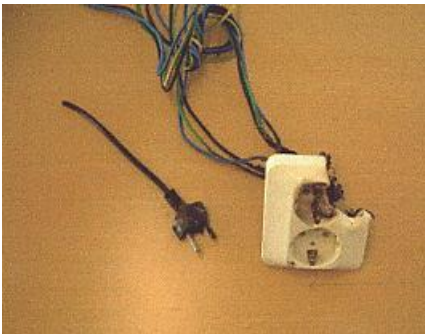
Vägguttag med lampsladd. Vänstra stiftet på stickkontakt oskadad.
