UNDERSÖKNING UTFÖRD AV

Brandingenjör Anders Pålsson.

HÄNDELSEN

Brand i brännbart avfall. Branden fick brinna ett antal dagar eftersom man var rädd att släckvattnet skulle förorena mark mm. Till slut gjordes släckning med att resterande material doppades i vatten.

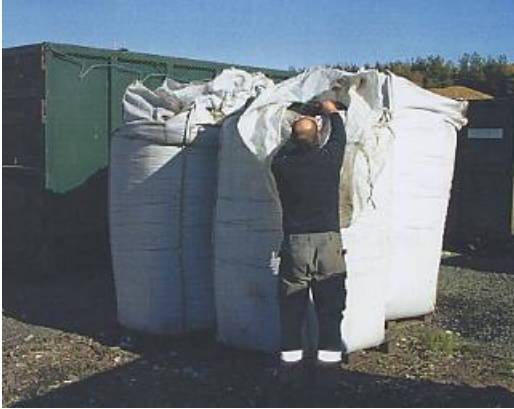
Kolet i förvaringssäckarna.

Kolet bör behandlas enligt försiktighetsprincipen som om det kan ge självantändning. Det innebär att det bör förvaras kompakt i avsedda förvaringssäckar så att luftåtkomsten hindras och eventuell värme snabbt kan ledas bort. Varning bör tas med i informationsbladet.
