## HÄNDELSEN

## UNDERSÖKNINGEN

## SAMMANFATTNING OCH ERFARENHETER

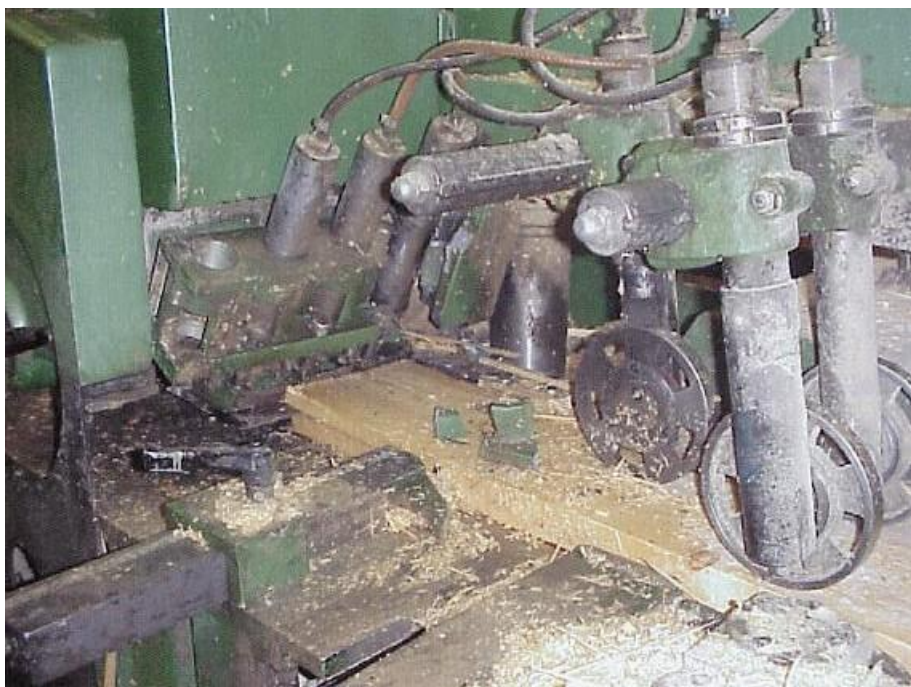
En arm som skall hålla ned brädan när den hyvlas hade kommit ned för lågt och satt stopp i frammatningen. När detta hände uppstod det värme som till slut startade branden.

*Hyveln där brädorna stoppade och branden startade.*

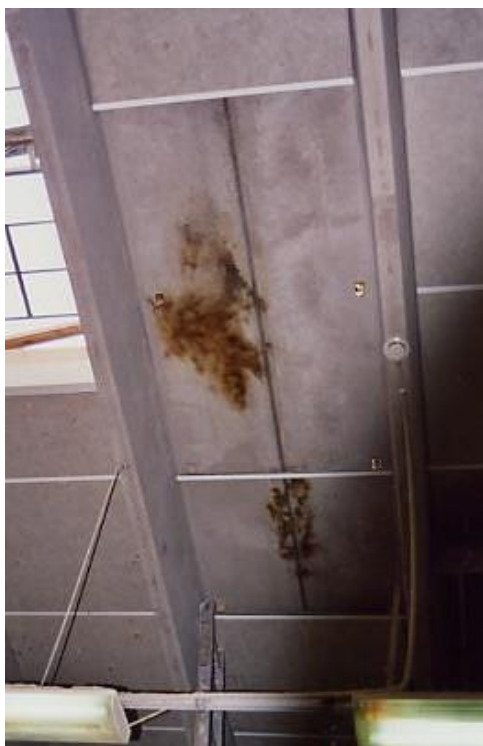
Det blev inga större brandskador, endast ett par stycken ljudisolerande plattor blev brandskadat.

*Brännmärke i taket där isoleringsskivorna suttit.*
