HÄNDELSEN

Sommarrestaurang som är om- och tillbyggd för att kunna användas året runt.

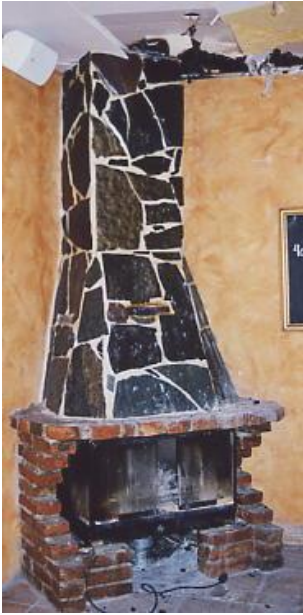
Skorstensschakt

En inbyggd plåtkamin där man inte sett till att den varma luften som bildas runt kaminen kunnat ventilerats bort.

Kaminen har innehavaren köpt begagnad det fanns ingen skorsten till denna så han fick köpa en ny. Det är här som felet uppstått. När den nya skorstenen levererades fanns det ingen isolering till det gamla rökröret, det som går från kamin och upp till innertaket. Ett annat problem är också att det varit två olika firmor som arbetat med denna kamin. Den första firman gör sitt jobb och tror att kaminen är färdig när deras jobb är avslutat. Istället beställs ett nytt jobb av en annan entreprenör. Detta jobb innebär att innehavaren vill bygga in kaminen med naturstensblock för att få ett annorlunda utseende. Den firma som gör detta jobb har ingen vetskap om att den nedre delen av skorstenen är utan isolering. Rökröret är inbyggt med plåt. När

kaminen och den nedre delen är inbyggd med sten glömmar man att ta upp hål i övre delen av schaktet för att kunna ventilera ut den varma luften som bildas utanför rökröret. När man använt kaminen under en period så har det bildats så mycket värme att detta lett till att en torrdestillation har startat. Det är detta som orsakat branden.

Problem uppstår ofta då man anlitar två olika entreprenörer. För att komma undan problemet krävs en bra kommunikation dem emellan eller en tydlig brandskyddsdokumentation. Hade man haft det i detta fall kanske branden aldrig uppstått. Då hade man ju upptäckt att det fanns för lite eller ingen isolering på den nedre delen av skorstenen. När man gjorde ombyggnaden så krävde brandsynförättaren att man skulle installera ett utrymningslarm enligt BBR 5:3711. Detta larm räddade sannolikt byggnaden från totalförstörelse genom att man fick en tidigt indikation från brandlarmet.

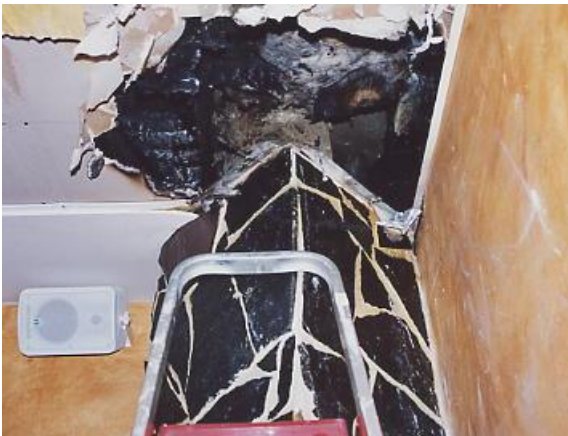
Hela vinden blev rök- och brandskadad och man fick byta ut elva takstolar.
