HÄNDELSEN

UNDERSÖKNINGEN

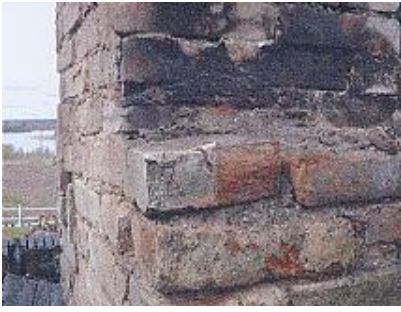
På skorstenen finns det en "hylla" uppmurad i tegel där bjälklaget till övervåningen vilade på. Vid undersökningen kunde man se sotpåslag på murstocken ca 10 cm ovanför där bjälklaget legat. Friläggande av murbruk på skorstenens utvändiga tegelyta visar att branden kommit inifrån värmepannans rökkanal då det var sot mellan murbruket och skorstenens yttervägg på rökkanalen. Otäthet i en fog från värmepannans rökkanal var sannolikt orsaken till att branden startade i bjälklagsregel som låg tätt intill värmepannans rökkanal.

"Hylla" där bjälklag vilade.

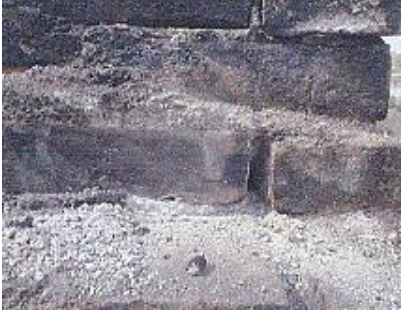
Sannolikt primärbrandplats är rökkanal från vedspis där kanalen går genom bjälklaget till övervåningen.

*Otät fog där värmespridning till
träregel sannolikt startade branden.*
