HÄNDELSEN

UNDERSÖKNINGEN

SLUTSATS

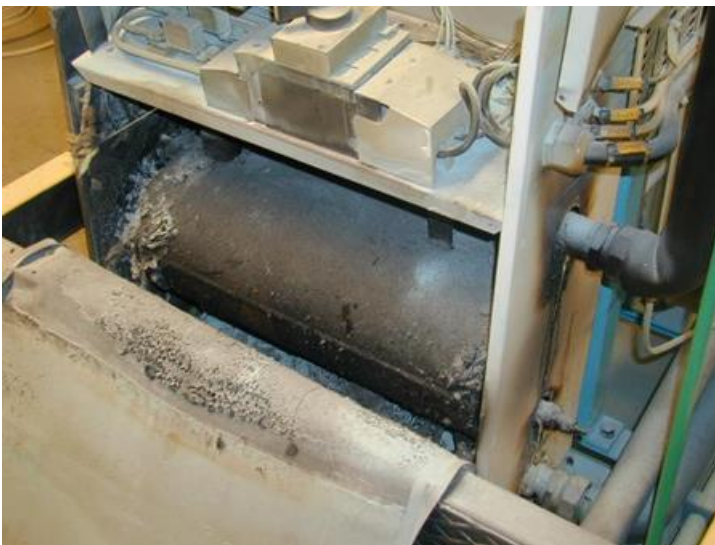
Skadorna i pannan visade sig vara att samtliga fyra element som fanns i pannan hade spruckit i olika omfattningar på grund av överhettning. Det överhettningsskydd som fanns i pannan var ur funktion. Röret som förbinder givaren med ”överhettningsskopet” var av i böjen där röret går in i pannan. Konstruktion innebär att när överhettningsskyddet löser ut för övertemp. (C. 102 °C enl. manual) sluts manöverkretsen för utlösningsspölen i effektbrytaren och kraftmatningen (500V 3~) bryts. Överhettningsskyddet är uppbyggt på så vis att det går ett kappillärrör från en brytare till en ”bulb” som är vätskefyllt. ”bulben” är monterad inuti pannan. När det blir för varmt i pannan expanderar vätskan i kappillärröret så att trycket från vätskan påverkar brytaren så att den i sin tur slår ifrån pannan. Om röret av någon anledning går av så att vätskan rinner ut så finns det en säkerhetsfunktion i detta som gör att pannan inte går att

När elektrikern skruvade i propparna till pannan stod brytarna i tilläge, när teststart via dator gjordes under eftermiddagen så startade uppvärmning av elementen i pannan. Då pannan var tom på vatten och elementen kallat på värme konstant har det i sin tur gjort att överhettning av elementen ledit värmen ut i panngodset som sedan värmt upp den isolering som fanns runt pannan. Rökutvecklingen i källaren har blivit en följd av detta. Överhettningsskyddet var ur funktion för att brytaren för manöverspänning stod i frånläge. Konsekvensen av uppkopplingen av pannan redovisas i en rapport från företaget. Där visar det brister för säkerhet som bör åtgärdas. Där påvisas bland annat att konsekvensen av att ha ett ”aktivt stopp”, är att om man av någon anledning förlorar manöverspänningen till pannan så kan varken stoppknapp eller överhettningsskydd aktivera brytspolen i effektbrytaren. Dock verkar det som om överhettningsskyddet också hade en mekanisk skada i form av att kappillärörret var av. Normalt när kappillärörret har gått av ska vätskan rinna ut. Systemet fungerar då på så vis att ström fram till panelementet inte ska kunna ske då brytaren skall styra detta. El-kopplingarna av pannan har i detta fall varit felaktiga varför inte överhettningsskyddet hade någon funktion. Att släckpersonalen känt att de fått ström i sig fast strömmen till pannan var avstängd berodde på troligtvis på statisk elektricitet. När en kolsyrasläckare sätts igång bildas det statisk elektricitet i handtaget tack vare luftströmmen i detsamma. Någon förklaring till varför statisk elektricitet uppstått i detta fall har ej gått att finna. Försök har gjorts efteråt på samma plats med kolsyrasläckare. Under försöken har ej statiskt elektricitet förekommit.

Vattenbehållaren som överhettades. All omliggande isolering har smält bort.

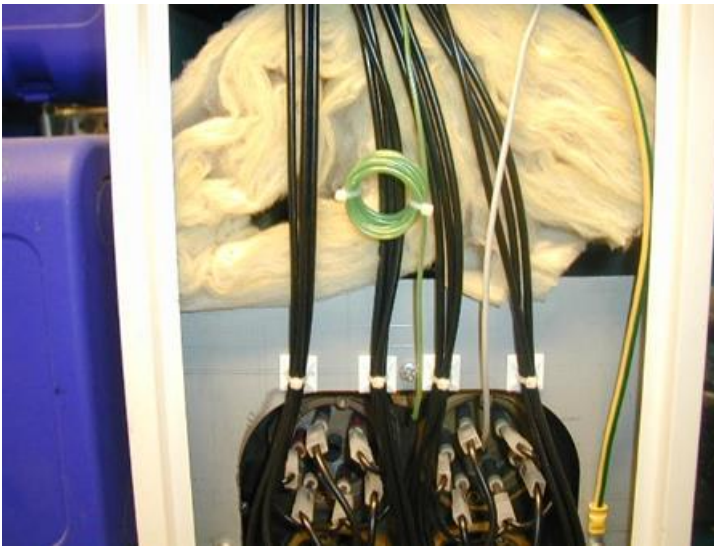
Referenspanna. Här syns överhettningsskyddet. Även kapillärröret finns i bild.

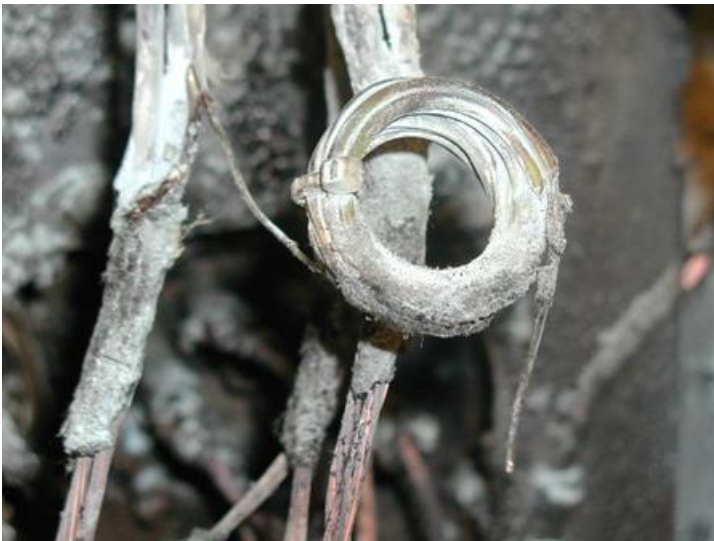
Här syns avbrottsstället på den brunna pannans kapillärrör.

Elektrikerna som kopplat in pannan har enbart strömsatt en färdiglevererad produkt (pannan), det innebär att de kopplar in huvudström till pannan och kontrollerar sedan att elementen får ström. I det tillfället hinner inte pannan värmas så att överhettningsskyddet löser. På så vis så blir den funktionen inte kontrollerad. Företaget kommer att koppla om pannan och de övriga pannor som finns så att fullgod säkerhet kommer att uppfyllas. Pannans tillverkare har varit med under utredningen och kommer i samarbete med företaget X att göra om konstruktionen så att det inträffade inte skall kunna upprepas. Företagets egen personal (brandmän och övriga) har vistats en del i den farliga röken utan andningsskydd. Här krävs utbildning och rutiner så att händelsen ej upprepas.
